L'église Notre-Dame d'Alidon à Oppède-le-Vieux

Étude et approche critique des problèmes de restauration

Mémoire de fin de cycle sous la direction de M. Robert Bougrain Dubourg,
restaurateur et professeur de technologie à l'école d'Art d'Avignon

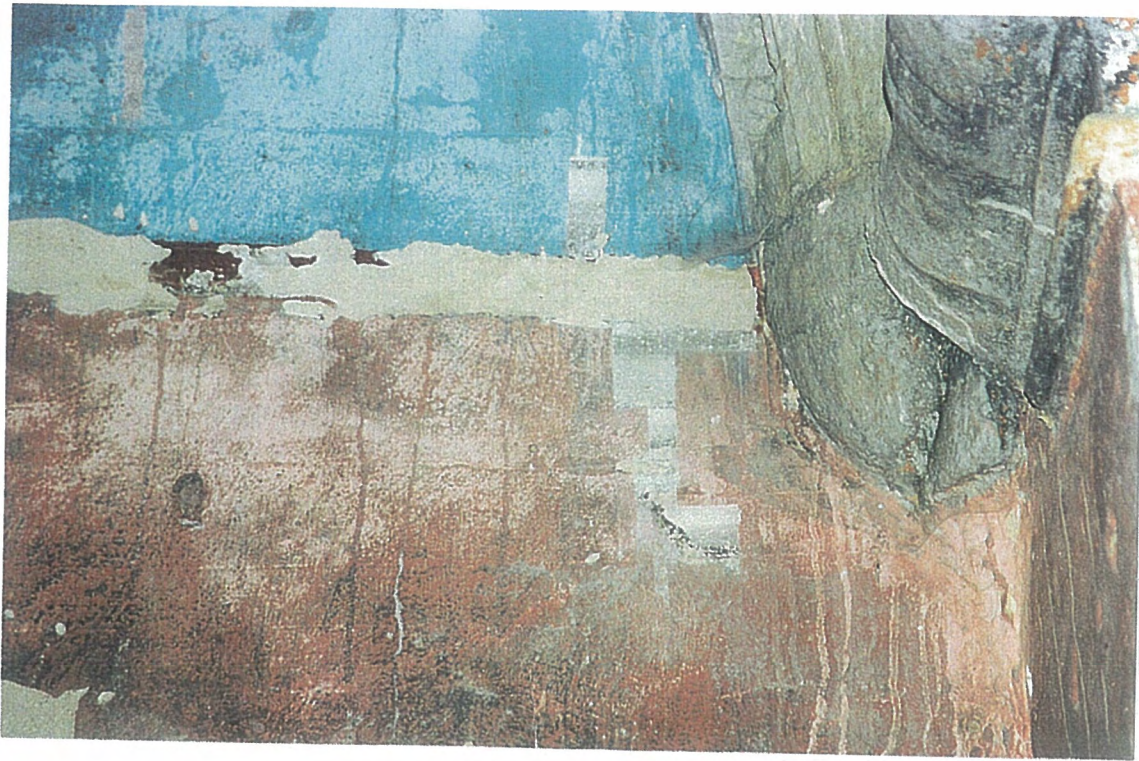
photo 45 : mur Est, sondage en partie intermédiaire

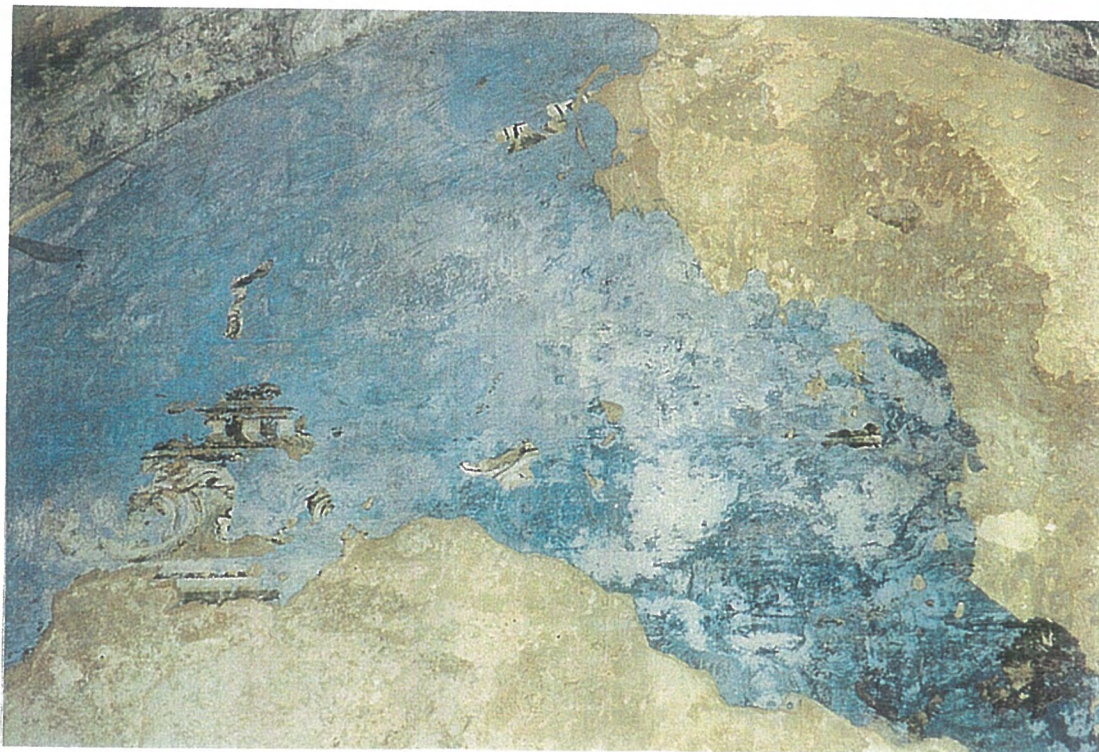
photo 46 : mur Est, sondages en partie haute

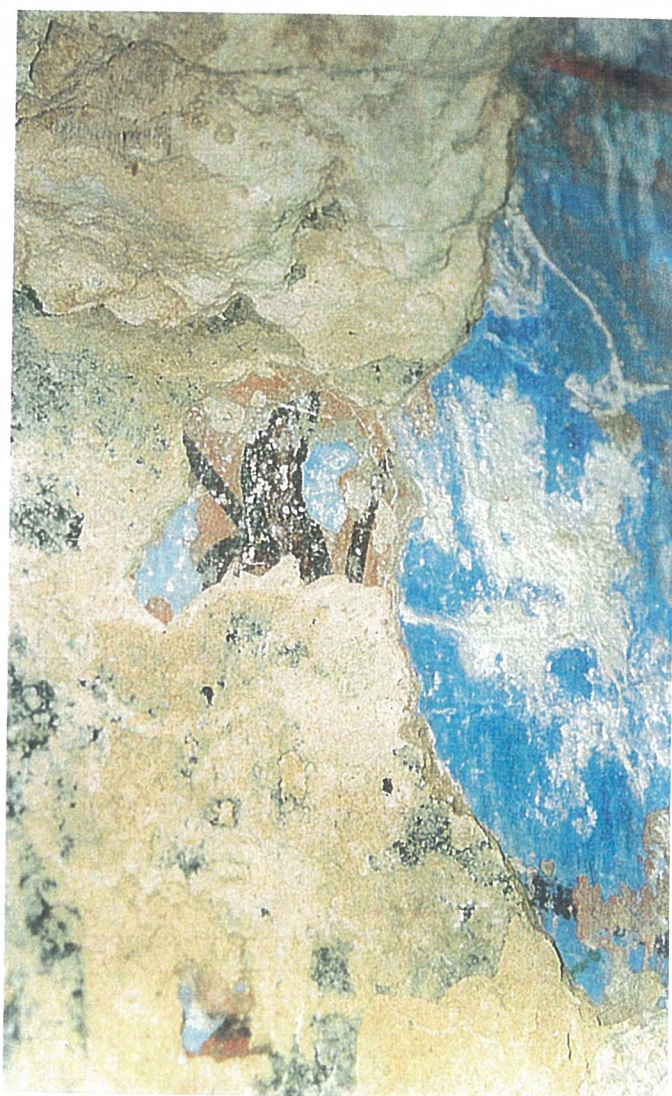
photo 58 : sondage en partie basse du mur Est (décor IV)

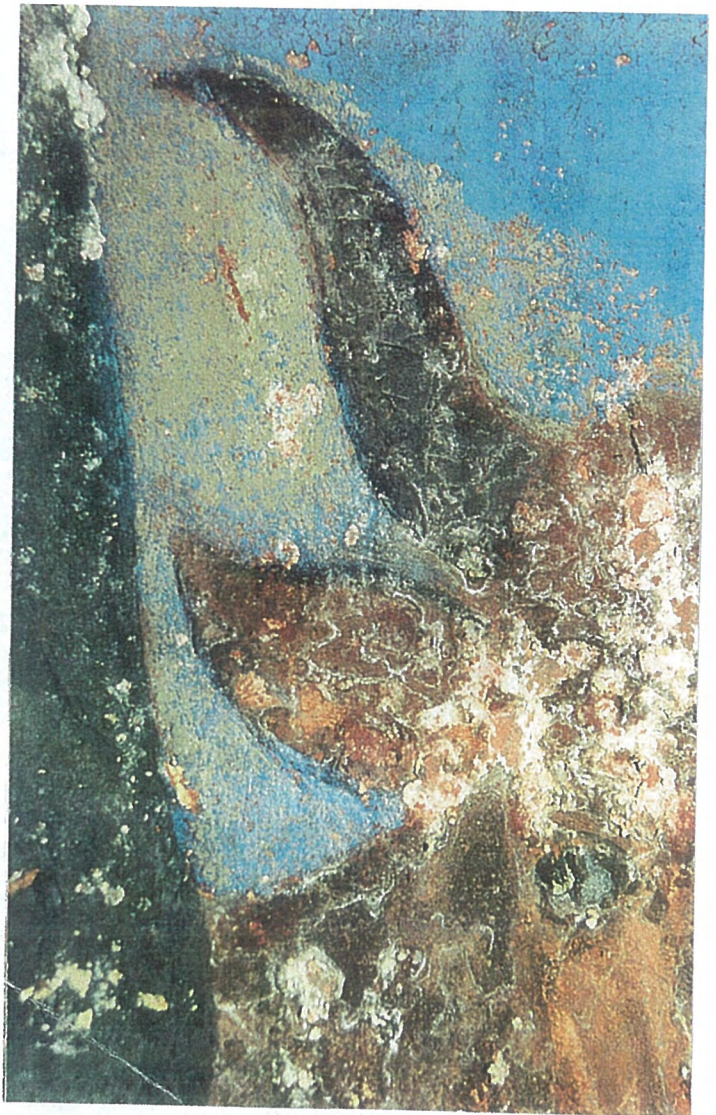
photo 76 : sondage révélant la couche grise

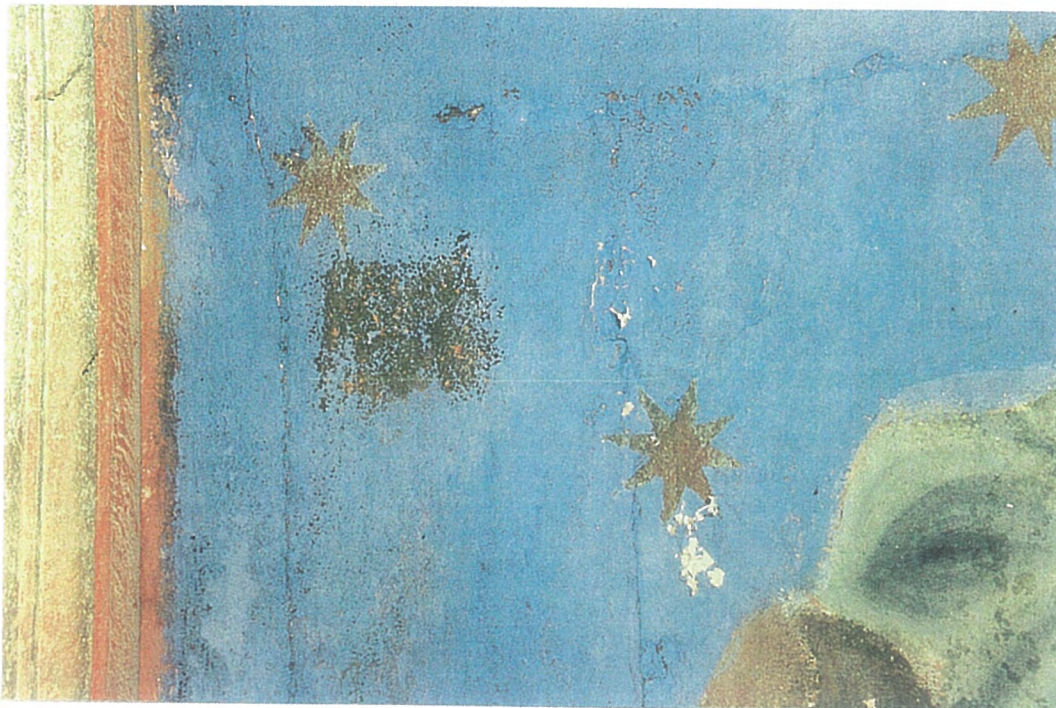
photo 77 : sondage à la voûte révélant la couche brune sous-jacente

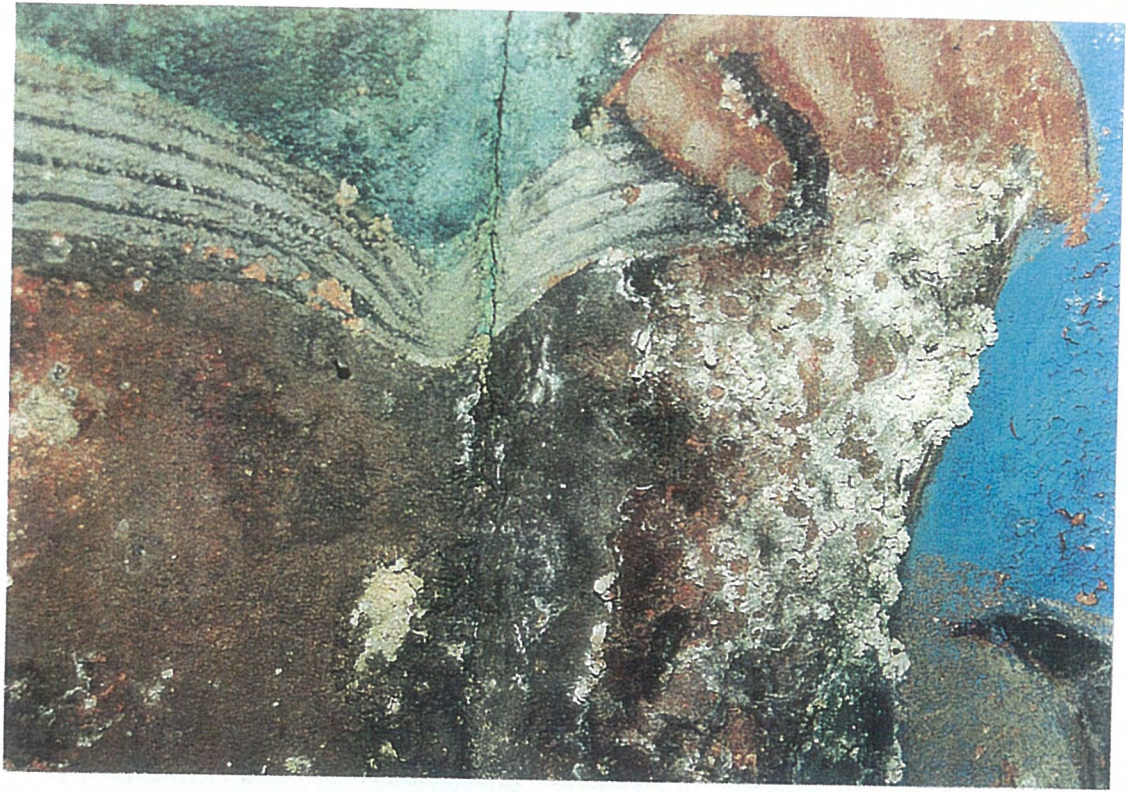
photo 78 : concrétions et efflorescences

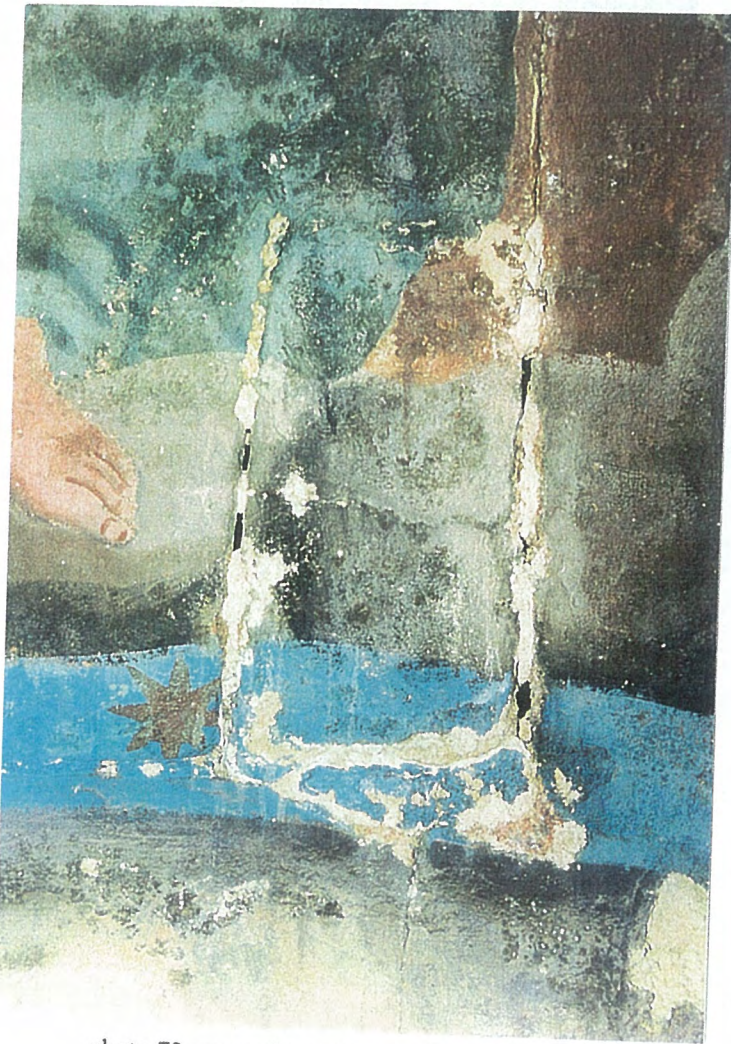
photo 79 : perte de matière aux joints des pierres
