L'église Notre-Dame d'Alidon à Oppède-le-Vieux

Étude et approche critique des problèmes de restauration

Mémoire de fin de cycle sous la direction de M. Robert Bougrain Dubourg,
restaurateur et professeur de technologie à l'école d'Art d'Avignon

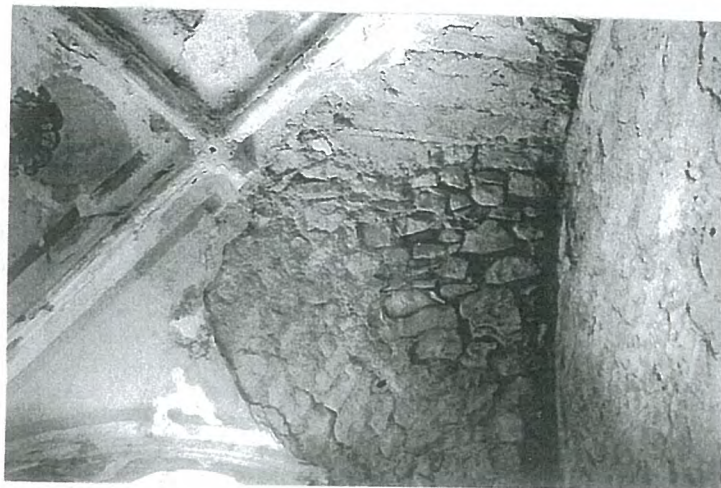
Elle s'ouvre sur la nef par une arcade en plein cintre et est couverte par une voûte d'arêtes en blocage (photo 20). Celle-ci fût ensuite recouverte d'un enduit et de nervures formant couvre-joint, la ruine partielle à l'angle Nord-est permet de déceler cette particularité (photo 21). L'observation conduit à préciser que seule la nervure Sud-ouest est en pierres appareillées (des fragments de coins en bois qui servaient à leur mise en place demeurent au niveau des joints), les nervures Nord-ouest et Sud-est sont constituées de mortier. L'arcade plein-cintre peut la rattacher formellement aux chapelles du Sud.

photo 21 : voûte

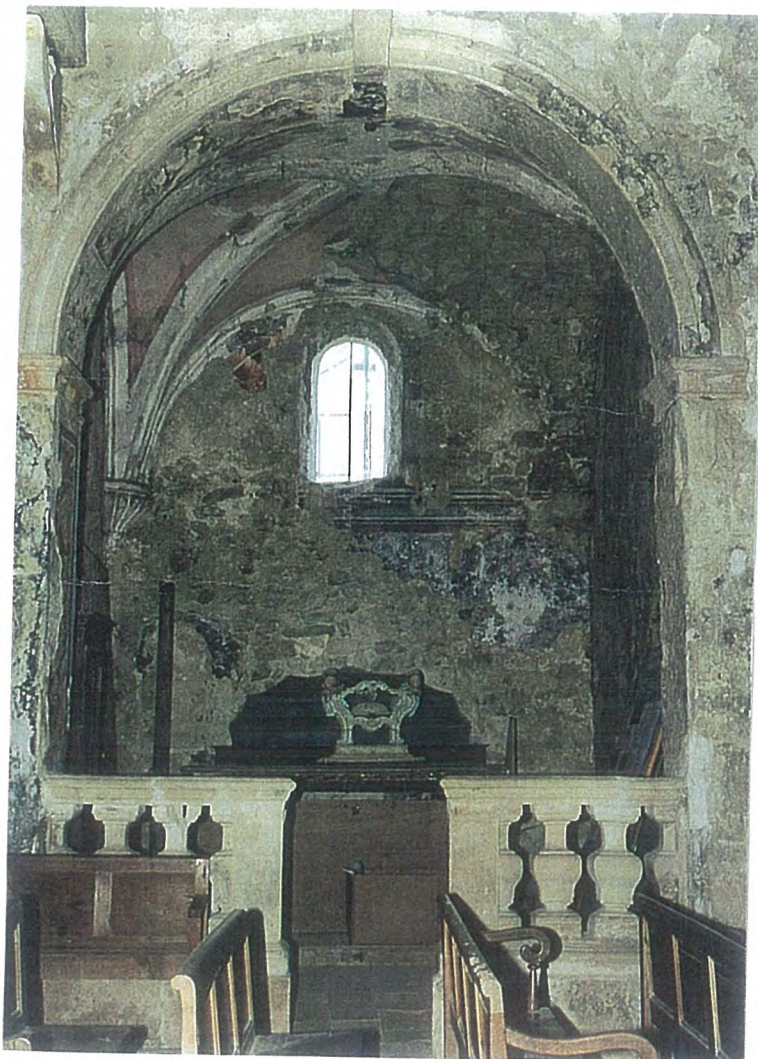
photo 35

Description	Etat de conservation	Proposition de traitement
mur Est		
<p>décor I : enduit blanc</p> <p>décor II:</p> <ul style="list-style-type: none"> - partie haute : décor rose avec motifs de fleurs vertes, au centre, une incision circulaire bordée de brun limite un motif ocre jaune, noir et vert. Une bande rouge suit la courbe de l'arc formeret - partie médiane : bandes et filets gris, noirs, rouges et blancs - partie basse : filets bruns clairs et foncés à 1,80m sur fond gris/bleu clair ou rose selon les fragments - pied-droit : faux marbre rouge bordé de noir <p>décor III:</p> <ul style="list-style-type: none"> -partie haute : rose <p>décor IV:</p> <ul style="list-style-type: none"> - partie basse : gris/noir 	<p>décors lacunaires à 90% jusqu'à l'enduit, les fragments restants sont très résistants bien que très altérés par de nombreuses concrétions et efflorescences salines.</p> <p>on note des traces de coulures blanches.</p> <p>quelques lichens sur les maçonneries près de la voûte.</p> <p>le décor du pied-droit est lacunaire à 95%.</p>	<p>retrait des concrétions par des moyens mécaniques (scalpel, abrasion)</p> <p>retrait chimique ou mécanique des efflorescences.</p> <p>traitement chimique des lichens</p>

mur Nord		
<p>décor II:</p> <ul style="list-style-type: none"> - partie haute : bande rouge et faux-marbre rouge à veines blanches - partie médiane : idem mur Est - partie basse : idem mur Est <p>décor III:</p> <ul style="list-style-type: none"> - partie haute : bande rose <p>décor IV:</p> <ul style="list-style-type: none"> - partie basse : gris/noir 	<p>décors lacunaires à 90% jusqu'aux maçonneries</p> <p>nombreux déplacages :</p> <ul style="list-style-type: none"> - entre le 1er et le 2ème décor - entre l'enduit et le support <p>efflorescences</p> <p>perte de couche picturale dans le fragment haut</p>	<p>refixage de l'enduit.</p> <p>refixage de la couche picturale en fonction du choix de restauration.</p> <p>retrait chimique ou mécanique des efflorescences.</p>
mur Ouest		
<p>décor II:</p> <ul style="list-style-type: none"> - partie haute : bande rouge et fond rose - partie médiane : idem mur Est - partie basse : inexistant - pied-droit : faux-marbre rouge et vert à veines blanches 	<p>décor lacunaire à 80% jusqu'au mortier</p> <p>perte d'adhésion entre le badigeon blanc et l'enduit</p> <p>quelques efflorescences</p> <p>le faux-marbre est lacunaire à 20%</p>	<p>refixage de la couche picturale.</p> <p>retrait chimique ou mécanique des efflorescences</p> <p>consolidation de l'enduit du faux-marbre.</p>

voûte et intrados		
<p>décor II:</p> <ul style="list-style-type: none"> - dans chaque quartier : décor rose encadré de rouge - nervures : blanches <p>intrados : caissons rouges et patères</p> <p>décor III:</p> <ul style="list-style-type: none"> - dans chaque quartier : reprises ponctuelles roses et motif floral nervures : grises 	<p>décors lacunaires à 40 % (ruine de la partie nord-est de la voûte)</p> <p>nombreux déplacages à tous les niveaux</p> <p>important déplacage entre l'enduit et le support</p> <p>auréoles d'humidité</p> <p>pulvéulence de la couche picturale</p> <p>décor de l'intrados lacunaire à 75 %, usures importantes de la couche picturale restant</p>	<p>refixage de l'enduit à la voûte</p> <p>consolidation et refixage de la couche picturale.</p> <p>J'ai couvert le quart Nord de la voûte d'une protection pendant les travaux de couverture.</p> <p>la couche picturale a été consolidée dans cette zone avec une émulsion acrylique (Primal AC 33 à 5%). la protection est constituée de gazes fixées au moyen de méthylcellulose.</p>

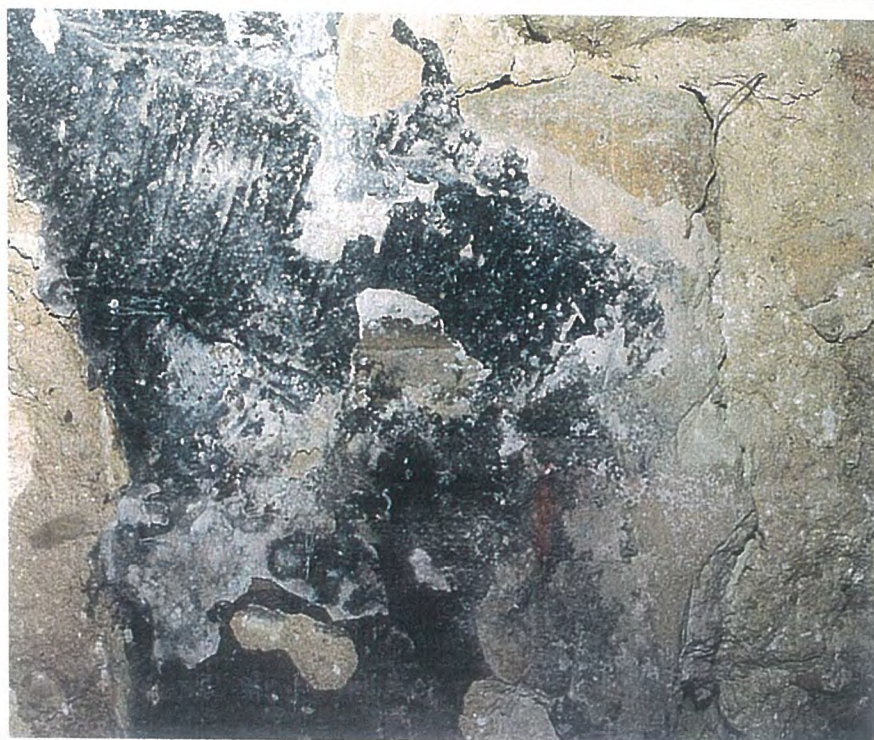
MUR NORD		partie haute	partie médiane (2,80m)	partie basse	fenêtre	culots
O		maçonneries	maçonneries	maçonneries	Pierre	
I	a	mortier	mortier	mortier	mortier	mortier
I	b	enduit blanc				
II	a		enduit beige fin	enduit beige fin	enduit beige fin	enduit beige fin
II	b		badigeon blanc			ocre jaune
II	c	faux-marbre rouge et bande rouge	bandes et filets rouges, noirs, gris	filets noirs et bruns à 1,80m		rose
III	a	bande rose				blanc
IV	a			enduit blanc		
IV	b			noir	noir	
V	a				plâtre

photo 36 : Sondage du mur Nord

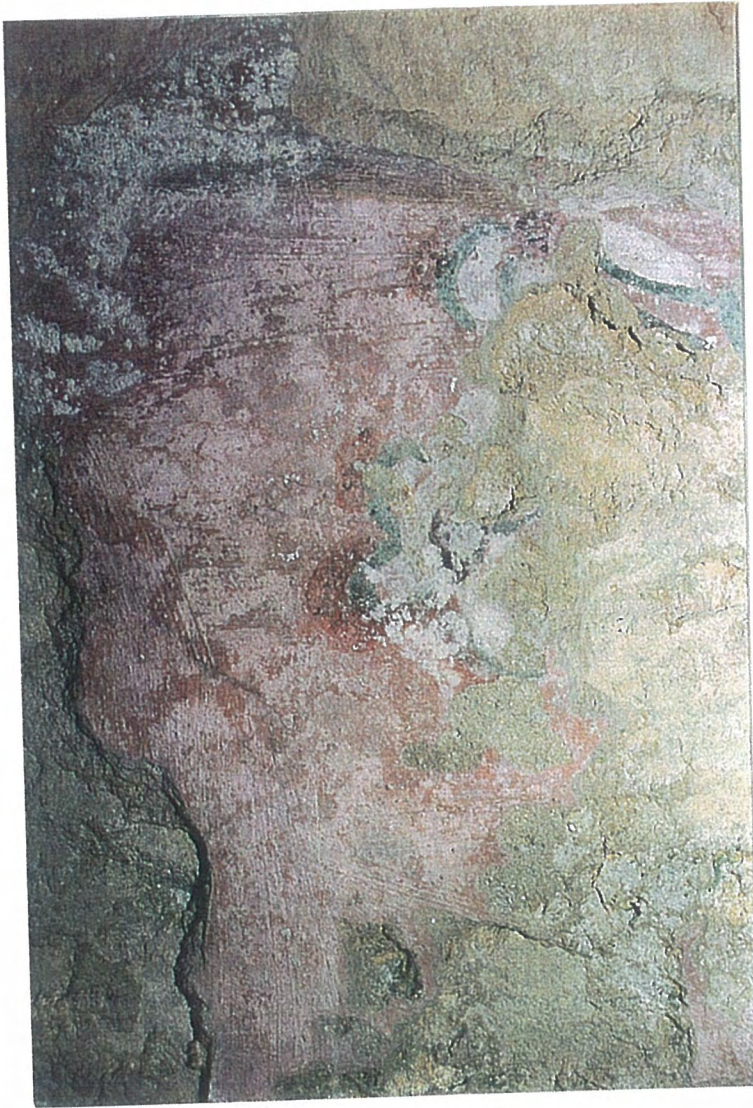
photo 38 : motifs de fleurs sur le mur Est

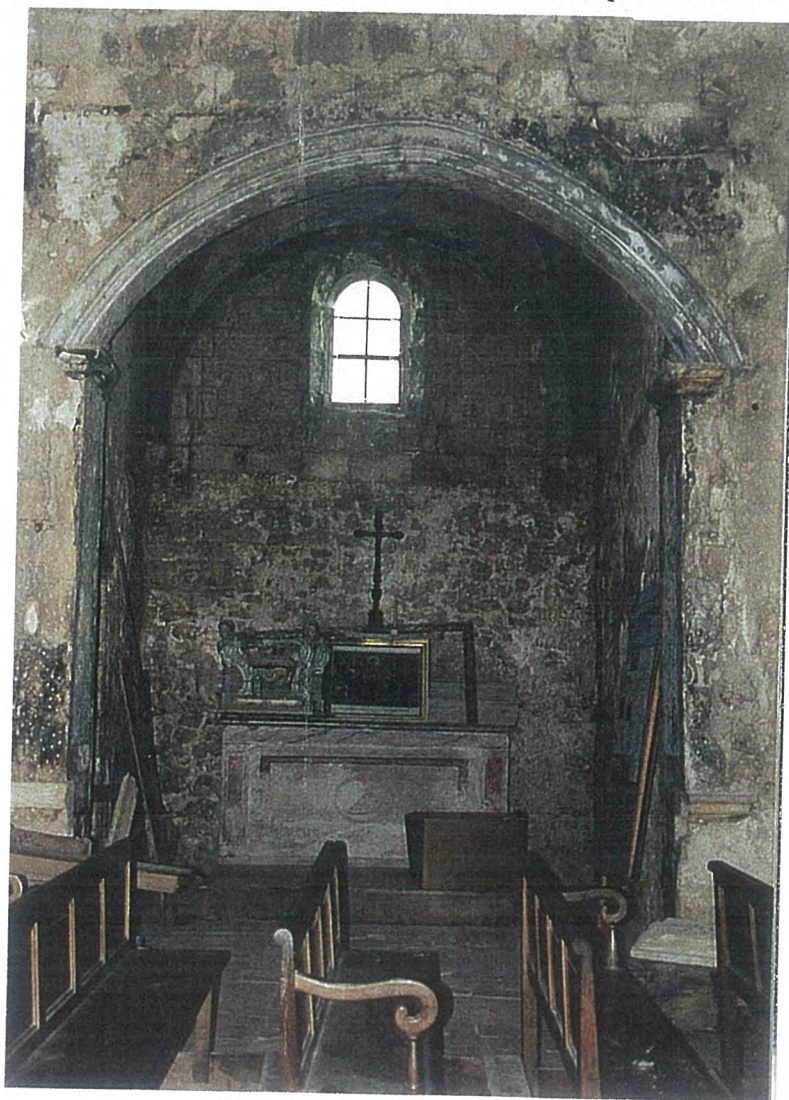
photo 40

Description	Etat de conservation	Proposition de traitement
mur Est		
<p>décor II :</p> <ul style="list-style-type: none"> -partie haute : décor blanc et fragment de motif brun, de petites taches rouge; l'ensemble est encadré par une bande rouge - partie médiane : bande verte et filet brun - partie basse : décor terre d'ombre brulée avec un motif floral ocre et blanc au centre ; de part et d'autre des bandes verticales incisées rouges et grises - pied-droit : gris clair <p>décor III :</p> <ul style="list-style-type: none"> - partie haute : décor blanc - partie médiane : filets noirs et jaunes sur fond blanc - partie basse : décor gris/bleu - pied-droit : gris/bleu avec filets noirs espacés de 50cm <p>décor IV :</p> <ul style="list-style-type: none"> - partie haute : bleu clair - partie médiane : bandes noire et jaune et filet rouge - partie basse : décor rose - pied-droit : faux-marbre rouge et jaune <p>décor V :</p> <ul style="list-style-type: none"> - pied-droit : faux marbre vert 	<p>décors lacunaires à 90% couche picturale usée et fragile en partie haute décors II et III résistants au niveau du fragment bas quelques efflorescences nombreux lichens près de la voûte</p> <p>soulèvements et concrétions ainsi que de nombreuses marques de piquetage sur le pied-droit la clôture a été détruite</p>	<p>consolidation de la couche picturale. retrait chimique ou mécanique des efflorescences. traitement chimique des lichens. refixage de la couche picturale du pied-droit en fonction du choix de restauration.</p>

mur Nord		
<p>décor II :</p> <ul style="list-style-type: none"> - partie haute : décor vert clair et bande noire suivant la courbe de la voûte - partie intermédiaire : disparu - partie basse : décor terre d'ombre brulée <p>décor III :</p> <ul style="list-style-type: none"> - partie haute : badigeon blanc - partie intermédiaire : disparu - partie basse : décor gris/bleu <p>décor IV :</p> <ul style="list-style-type: none"> - partie haute : décor bleu clair - partie intermédiaire : disparu - partie basse : décor rose 	<p>décors lacunaires à 95% jusqu'aux maçonneries le décor II restant est usé</p>	<p>refixage de la couche picturale</p>
mur Ouest		
cf mur Est	<p>décors lacunaires à 90% nombreux déplacements des décors III et IV sur II nombreux lichens en partie haute</p>	<p>refixage de la couche picturale. traitement chimique des lichens. refixage de la couche picturale du pied-droit en fonction du choix de restauration</p>

le pied-droit a été piqueté déplacages entre les décors III et IV efflorescences	retrait chimique ou mécanique des efflorescences
voûte et intrados		
décor I: - quartiers et nervures : badigeon blanc	décors lacunaires à 60% jusqu'à la pierre, reste de nombreux îlots d'enduit déplacages entre les décors III et IV concrétions et efflorescences	refixage des enduits et consolidation de la couche picturale
décor II : - nervures : vertes - intrados : badigeon bleu-vert	les décors de l'intrados sont lacunaires à 80%, l'enduit est fragile déplacages entre décors III et IV	
décor III : - quartiers bleu outremer et nervures ocre jaune -intrados : motif rouge et blanc sur fond vert		
décor IV : - quartiers bleu clair et nervures brun/rouge - intrados : étoile bleue et fleur de lys ocre jaune sur fond blanc

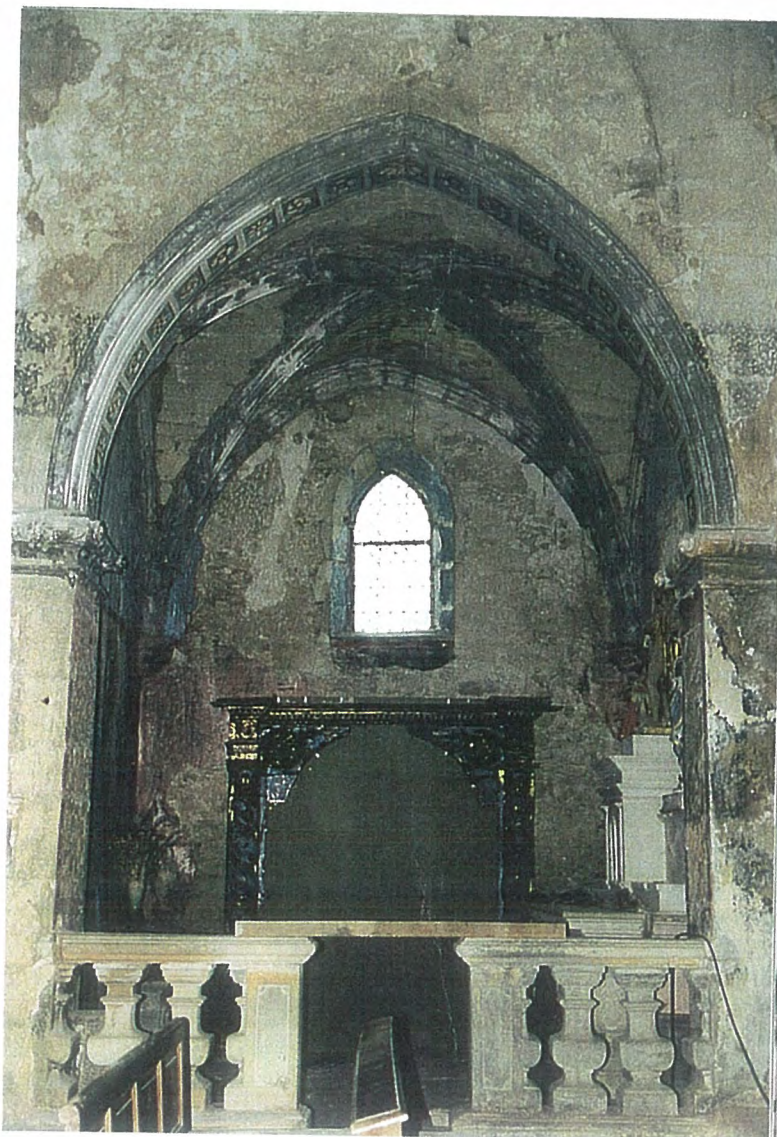
photo 43

Description	Etat de conservation	Proposition de traitement
mur Est		
<p>décor II :</p> <p>décor représentant, un retable</p> <ul style="list-style-type: none"> - partie haute : un fronton triangulaire, ocre jaune, noir et blanc, incisions - partie intermédiaire : réseau de bandes grises, blanches et noires (moulurations), - partie basse : colonnes et entablement sur fond brun. incisions <p>décor III :</p> <ul style="list-style-type: none"> - partie basse : décor gris - pied-droit : décor gris et filets noirs espacés de 50 cm <p>décor IV :</p> <ul style="list-style-type: none"> - partie haute : décor bleu clair - partie intermédiaire : bande rouge et filets jaunes - pied-droit : faux-marbre rose et jaune à veines blanches 	<p>décors lacunaires à 50% jusqu'au mortier</p> <p>en partie haute, l'enduit est pulvérulent et le décor II fragile</p> <p>déplacages entre décors II et III</p> <p>efflorescences</p> <p>en partie basse, l'enduit est résistant de même que le décor II, le décor III a disparu par endroits</p> <p>le pied-droit est en bon état</p> <p>pulvérulence des rehauts de blanc</p>	<p>refixage et consolidation de l'enduit en partie haute</p> <p>retrait chimique ou mécanique des efflorescences</p> <p>consolidation de la couche picturale du pied-droit</p>

mur Nord		
<p>décor I:</p> <ul style="list-style-type: none"> - partie haute: inaccessible - partie intermédiaire: bandes et filets gris, noir et blanc - partie basse : décor brun, incisions verticales et horizontales <p>décor II :</p> <ul style="list-style-type: none"> - partie haute : inaccessible - partie intermédiaire : décor gris/noir - partie basse : décor gris/noir <p>décor III:</p> <ul style="list-style-type: none"> - partie haute : décor bleu clair - partie intermédiaire : bande rouge - partie basse : décor rose 	<p>décors lacunaires à 80 % jusqu'à la pierre</p> <p>quelques déplacages entre les décors III et IV et les décors II et III</p> <p>traces de coulures et auréoles d'humidité sur le décor IV</p> <p>efflorescences</p>	<p>consolidation des enduits</p> <p>refixage de la couche picturale</p> <p>retrait mécanique ou chimique des sels</p>
mur Ouest		
<p>décor II :</p> <p>sur toute la surface du mur : décor gris/noir et filet gris à hauteur des culots</p> <ul style="list-style-type: none"> - pied-droit : décor gris et filets noirs espacés de 50 cm <p>décor III :</p> <ul style="list-style-type: none"> - partie haute : décor bleu clair - partie intermédiaire : bande rouge et filets jaunes - partie basse : décor rose - pied-droit : faux-marbre rose et jaune à veines blanches 	<p>nombreuses traces de coulures ayant lessivé la peinture jusqu'à l'enduit et entraînant de nombreux déplacages sur toute la surface (perte de couche picturale : 15 à 20 %)</p> <p>auréoles d'humidité</p> <p>efflorescences</p> <p>formation de lichens en partie intermédiaire</p> <p>le décor du pied-droit est bien conservé</p> <p>quelques lacunes dues au piquetage</p> <p>efflorescences et concrétions</p>	<p>refixage de la couche picturale</p> <p>traitement chimique des lichens</p>

voûte et intrados		
<p>décor I :</p> <ul style="list-style-type: none"> - dans chaque quartier : fond gris ou beige clair et motif végétal ocre, vert et noir encadré d'une bande violacée - nervures: vert clair - intrados : petits caissons verts ornés de fleurons en trompe l'oeil sur fond gris <p>décor II :</p> <ul style="list-style-type: none"> - nervures : grises 	<p>le décor de la voûte est lacunaire à 90% jusqu'à la pierre</p> <p>des déplacements entre la couche picturale et l'enduit et entre l'enduit et le support</p> <p>le décor de l'intrados est bien conservé</p> <p>quelques rares pertes de couche picturale et des usures</p> <p>le fond gris est usé en partie Ouest et altéré par des efflorescences</p>	<p>consolidation des enduits</p> <p>refixage de la couche picturale</p> <p>retrait mécanique ou chimique des sels</p>

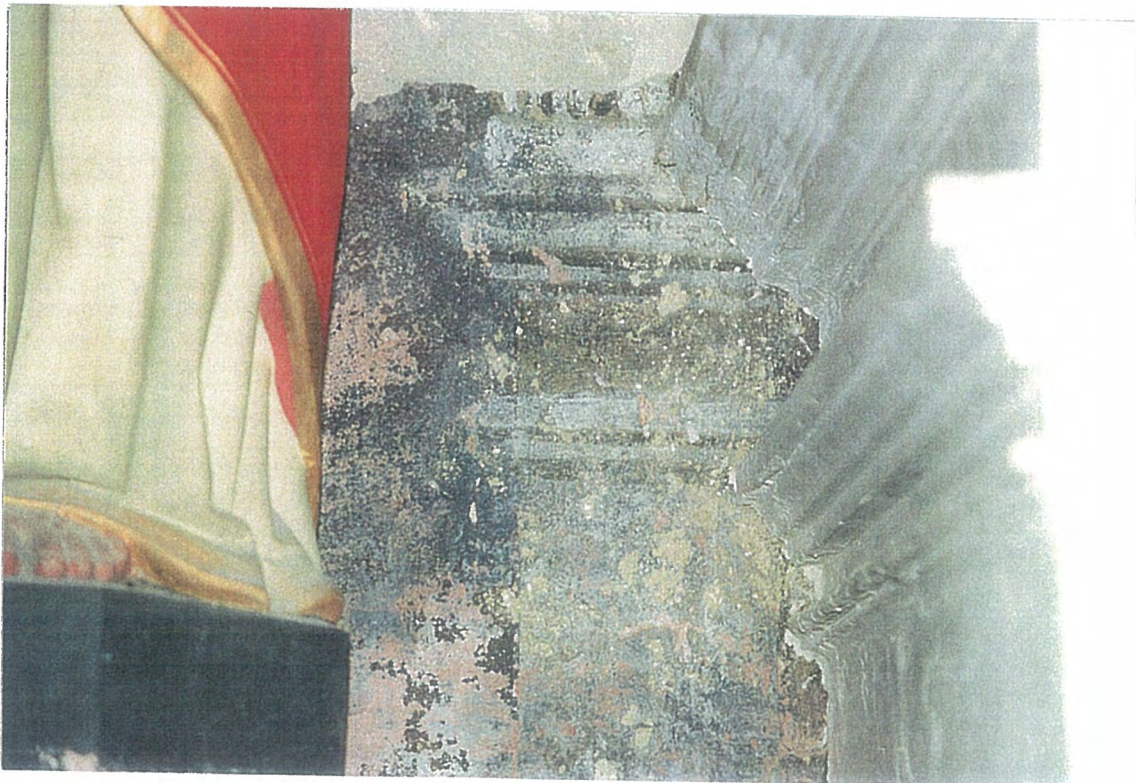
photo 44 : mur Est, décor derrière l'autel

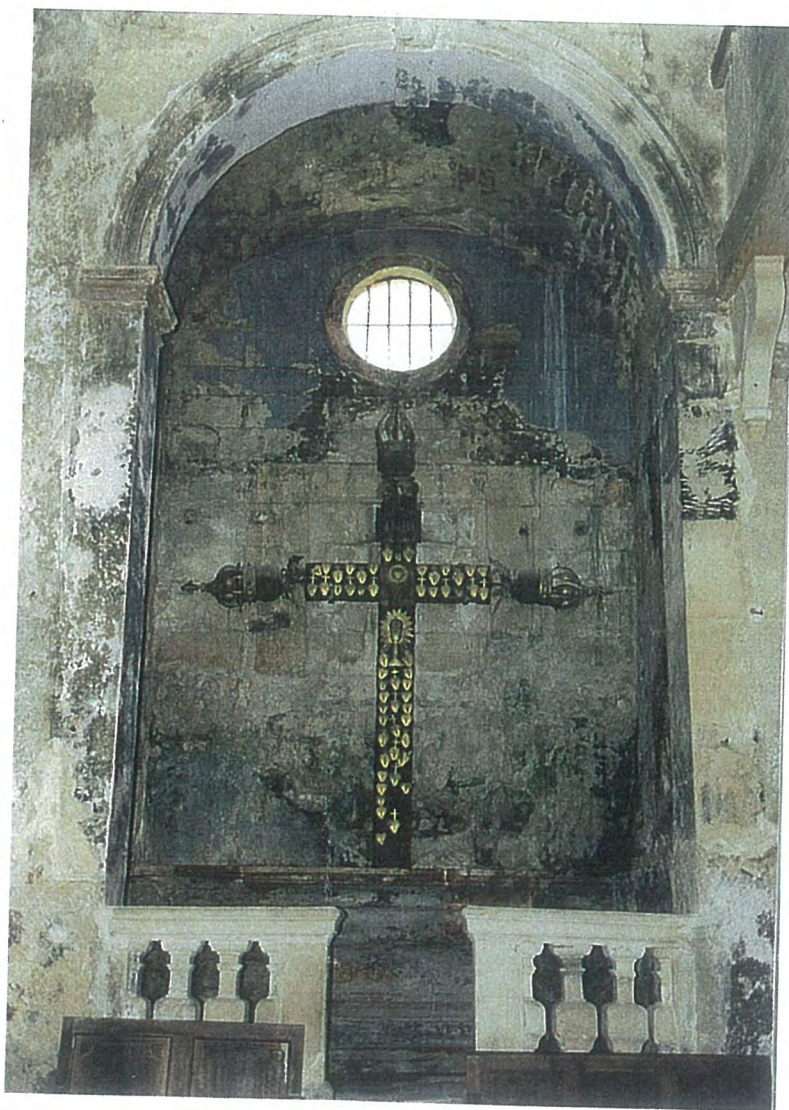
photo 49

Description	Etat de conservation	Proposition de traitement
mur Ouest		
<p>décor II :</p> <ul style="list-style-type: none"> - partie haute : décor brun et bande ocre jaune et rouge - partie basse : deux panneaux ocre jaune sur fond rouge - plinthes : gris/noir - pied-droit : décor noir et filets rouges <p>décor III :</p> <ul style="list-style-type: none"> - pied-droit (face Nord): décor gris et motifs de feuilles noirs et ocre jaune <p>décor IV:</p> <ul style="list-style-type: none"> - partie haute : décor gris - pied-droit (faces Nord et Ouest) : décors gris et filets noirs <p>décor V :</p> <ul style="list-style-type: none"> - partie haute : décor bleu clair 	<p>décors lacunaires à 70%</p> <p>déplacages entre le décor II et l'enduit</p> <p>en partie haute, présence de racines entre l'enduit blanc et le décor II</p> <p>en partie basse, le décor II est comme calcifié</p> <p>concrétions et efflorescences</p> <p>formation de lichens</p> <p>pied-droit lacunaire à 60%</p> <p>déplacages du décor III sur II (face ouest) décor II usé</p> <p>efflorescences</p>	<p>consolidation des enduits</p> <p>retrait chimique ou mécanique des sels</p> <p>traitement chimique des lichens et des racines</p>

voûte et intrados		
<p>décor II:</p> <p>voûte : panneaux ocre jaune et vert avec motifs de crânes et os sur fond rouge</p>	<p>décor II de la voûte lacunaire à 80%, le décor III ne subsiste qu'à l'état de petits fragments</p> <p>usure de la couche picturale</p>	<p>consolidation des enduits</p> <p>refixage de la couche picturale</p> <p>retrait chimique ou mécanique des sels</p>

<p>mur pignon de l'intrados : panneaux ocre jaune sur fond rouge et écoinçons bruns</p>	<p>queques déplacements et perte de matière lichens</p>	
<p>décor III: voûte et intrados : gris</p>	<p>intrados : décor III lacunaire à 70% efflorescences importantes</p>	
<p>décor IV : voûte, intrados et mur pignon: décor bleu clair</p>	<p>mur pignon : décors lacunaires à 50% perte d'adhésion du décor II sur enduit</p>

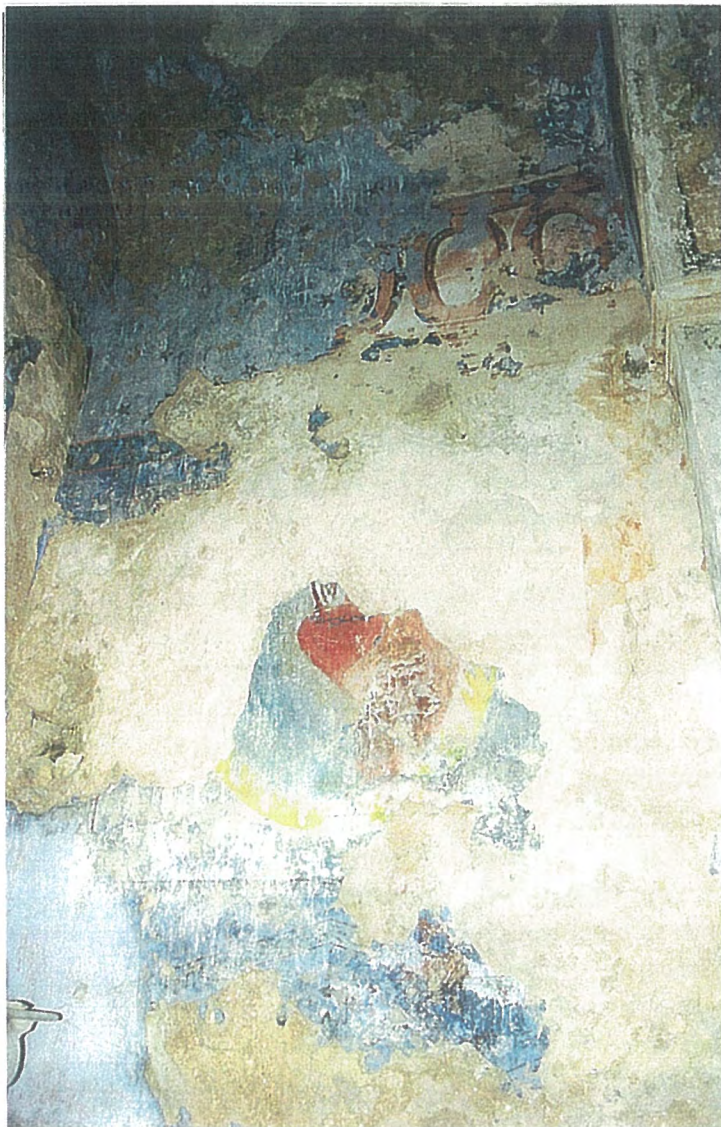
photo 54 : mur Est

mur Est		
décor II : - partie haute : cf mur Ouest - partie médiane: bande ocre jaune et motifs noirs - partie basse : décor de colonnes et	décor II lacunaire à 50% décor III lacunaire à plus de 80% décor IV lacunaire à 70% nombreux déplacements et perte de matière	consolidation des enduits refixage des couches picturales retrait chimique ou mécanique des sels traitement chimique des lichens

<p>chapiteaux corinthiens sur fond noir - pied-droit : cf mur Ouest</p> <p>décor III : - partie haute : décor bleu outremer</p> <p>décor IV : - partie haute et médiane : décor rose et rouge, motifs noirs</p> <p>décor V : - partie basse : décor avec cadre vert sur fond bleu - pied-droit : cf mur Ouest</p>	<p>efflorescences formation de lichens</p> <p>décor du pied-droit lacunaire à 60% perte d'adhésion entre la couche picturale et l'enduit</p>	
voûte et intrados		
<p>décor II : voûte : rouge intrados : panneaux ocre jaune et cadres noirs mur pignon : panneaux ocre jaune sur fond rouge</p> <p>décor III : voûte et mur pignon : décor bleu outremer</p> <p>décor IV : voûte et mur pignon : bleu clair intrados : caissons gris/bleu et fleurons sur fond gris</p>	<p>décors lacunaires à 80% décoloration du décor IV déplacages nombreux lichens</p> <p>décors du mur pignon lacunaires à 70% défaut d'adhésion entre les couches</p> <p>décors de l'intrados lacunaires à 30% nombreux déplacages entre la couche picturale et le badigeon blanc et entre les décors II et IV importantes efflorescences à l'Est</p>	<p>consolidation des enduits refixage des couches picturales traitement chimique des lichens</p>

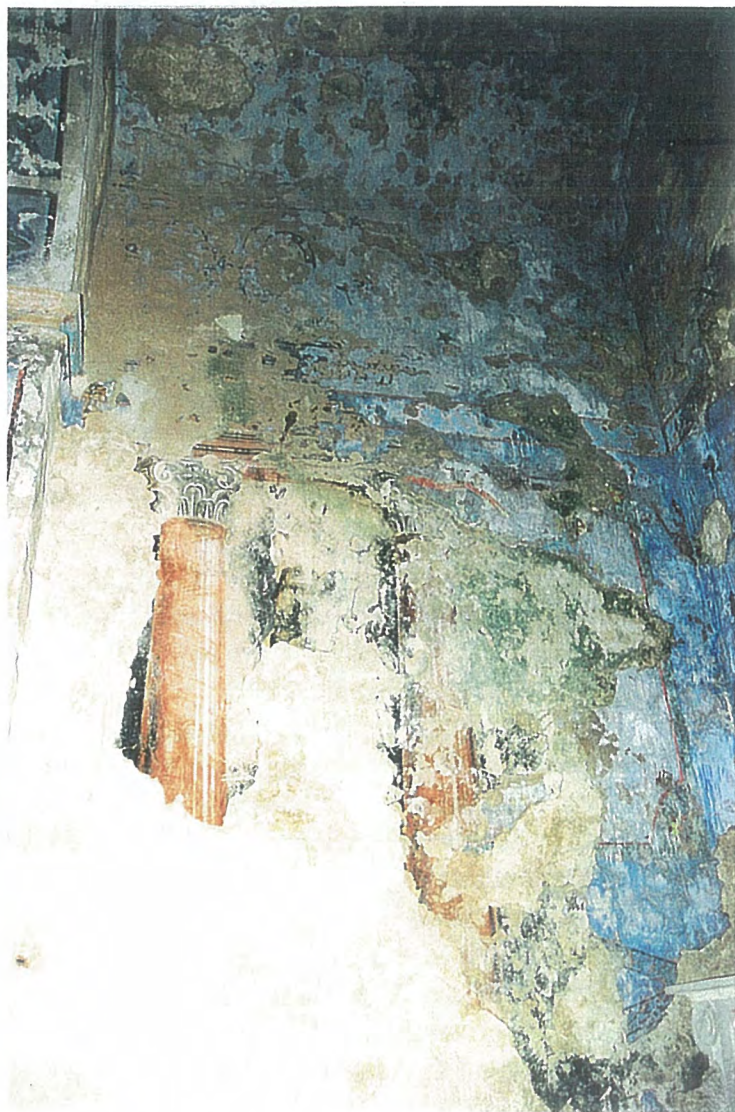
photo 55 : mur Ouest

Description	Etat de conservation	proposition de traitement
mur Ouest		
décor I : - partie basse : ocre jaune	décors lacunaires à plus de 60% en partie haute : des déplacements entre toutes les couches	consolidation des enduits refixage des couches picturales retrait chimique ou mécanique des sels
décor II : - partie haute : décor de balustres rondes peintes en trompe l'oeil; dessous un ensemble de filets représentant un entablement - partie médiane : bande ocre jaune - partie basse : ruiné - pied-droit : ocre jaune, rouge et noirs	des coulures ayant léssivées la peinture le bleu outremer (décor III b), pulvérulent en partie basse : pulvéulence de l'ensemble des couleurs du décor IV de nombreux déplacements, des boursouffures	
décor III : - partie haute : badigeon blanc et bleu outremer - parties médiane et basse: décor bleu outremer	les décors du pied-droit sont lacunaires à 40% le décor II est fragile et très altéré le décor IV est pulvérulent

décor IV : - partie haute et médiane: décor rose et motifs bruns - pied- droit : décor gris		
décor V : -partie haute : décor bleu clair et étoiles noires au pochoir - partie médiane : bande bleue et filets rouges - partie basse : décor complexe figurant un coeur de la Passion sur fond bleu - pied-droit : décor gris et motifs bleus et rouges		
mur Sud		
décor II : - partie haute : décor brun et rouge - partie médiane : bande ocre jaune et filets bruns - partie basse : décor brun	décors (hormis l'emplacement du retable) lacunaires à 50% nombreuses traces de coulures et auréoles d'humidité déplacements et pertes de matière formation de lichens	consolidation de l'enduit refixage des couches picturales retrait chimique ou mécanique des sels traitement chimique des lichens
décor III : -partie basse : décor rose		
décor IV : - partie haute : décor bleu clair - partie médiane : bande bleue et filets rouges - partie basse : décor bleu clair et motifs au pochoir

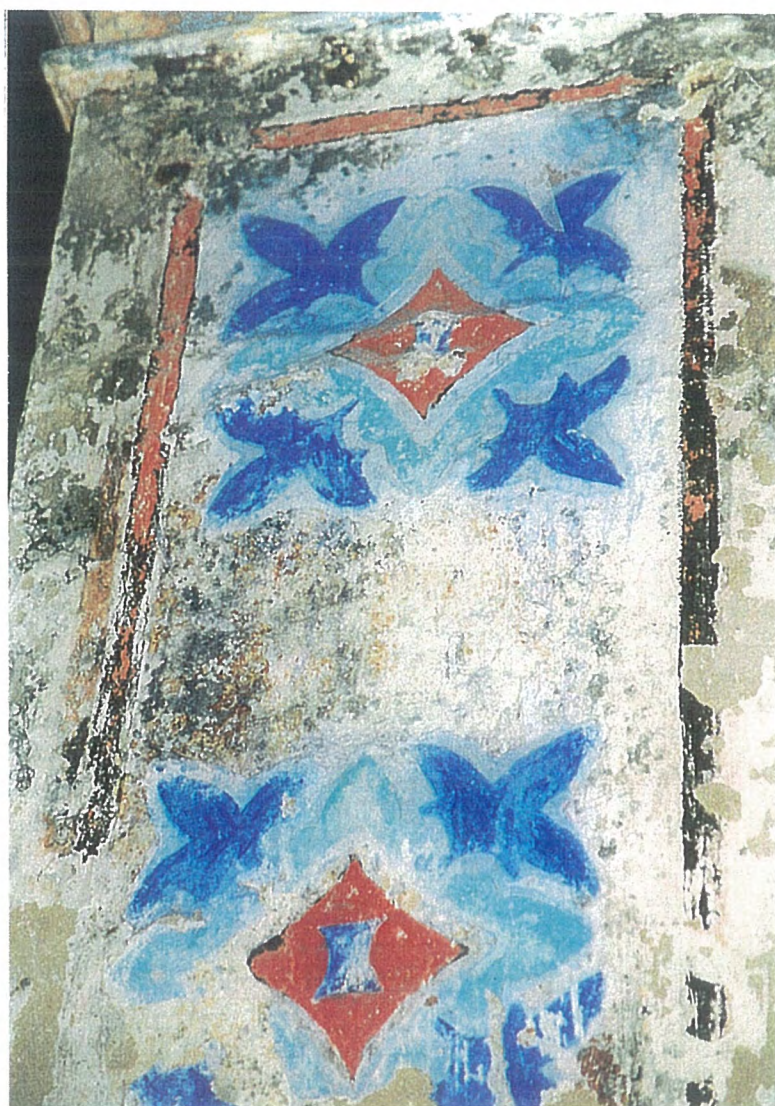
photo 57 : détail du pied-droit Est

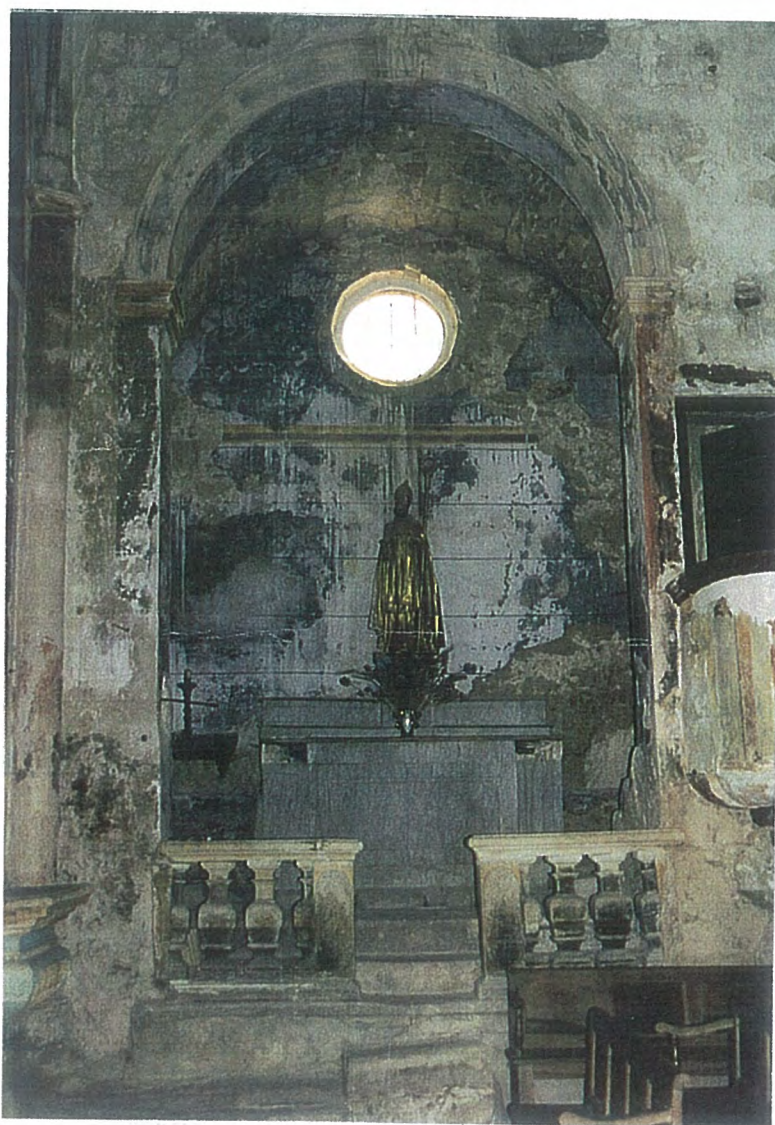
photo 59

Description	Etat de conservation	proposition de traitement
mur Ouest		
<p>décor I : pied-droit : noir</p> <p>décor II : - partie haute : décor de caissons ocre jaune et rouge sur fond brun violacé - partie médiane : filets et bandes ocre jaune, noir et blancs - partie basse : décor vert clair avec cadres ocre jaune et noirs, incisions dans l'enduit</p> <p>décor III : - partie haute et médiane: décor bleu outremer - partie basse : décor gris foncé - pied-droit : décor gris et filets noirs espacés de 50cm</p> <p>décor IV : - partie haute : décor gris clair - partie médiane : bandes ocre jaune et brune - partie basse : décor gris clair et filets noirs espacés de 40cm - pied-droit : décor gris clair et filets noirs espacés de 40cm</p>	<p>décor lacunaires à 75% perte d'adhésion des décors III et IV sur II lichens en partie haute</p> <p>les décors III et IV du pied-droit lacunaires à 70% traces d'humidité, décoloration déplacage de l'enduit le décor I piqueté</p>	<p>consolidation de l'enduit du pied-droit refixage des couches picturales retrait chimique ou mécanique des sels traitement chimique des lichens</p>

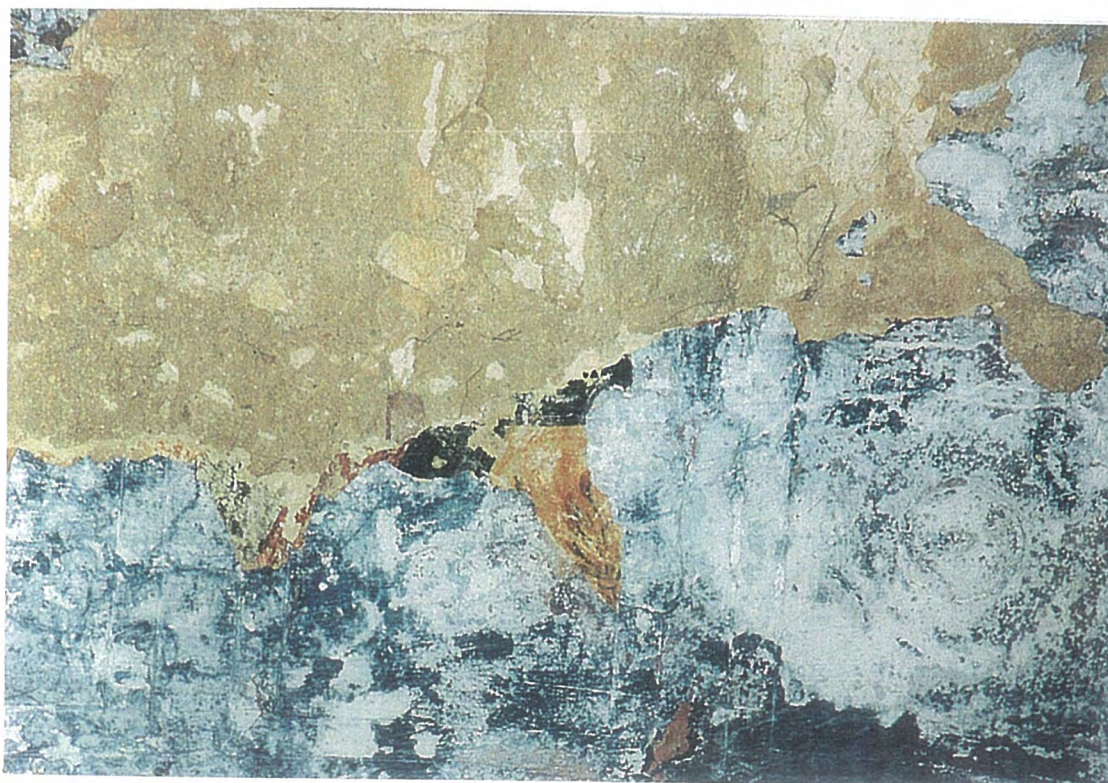
décor II, III, et IV : cf mur Ouest	des efflorescences en partie basse en partie haute, des lacunes suivant le contour des caissons du décor II	partie haute
	décors III et IV du pied-droit lacunaires à 90% le décor I piqueté est visible sur presque toute la hauteur	
voûte et intrados		
décor I : voûte : décor ocre jaune et noir	décors de la voûte lacunaires à 70% déplages entre les différents décors efflorescences	consolidation des enduits refixage des couches picturales retrait chimique ou mécanique des sels
décor II : voûte : caissons ocre jaune sur fond rose intrados : caissons rouges sur fond gris/vert	décors de l'intrados lacunaires à 25% déplacages, boursouflures, perte d'adhésion entre l'enduit et le support pierre	
décor III : voûte : décor gris/bleu et bleu outremer		
décor IV : voûte : décor gris clair intrados : décor gris clair et filet noir, motif de fleur de lys

photo 60 : détail de la voûte

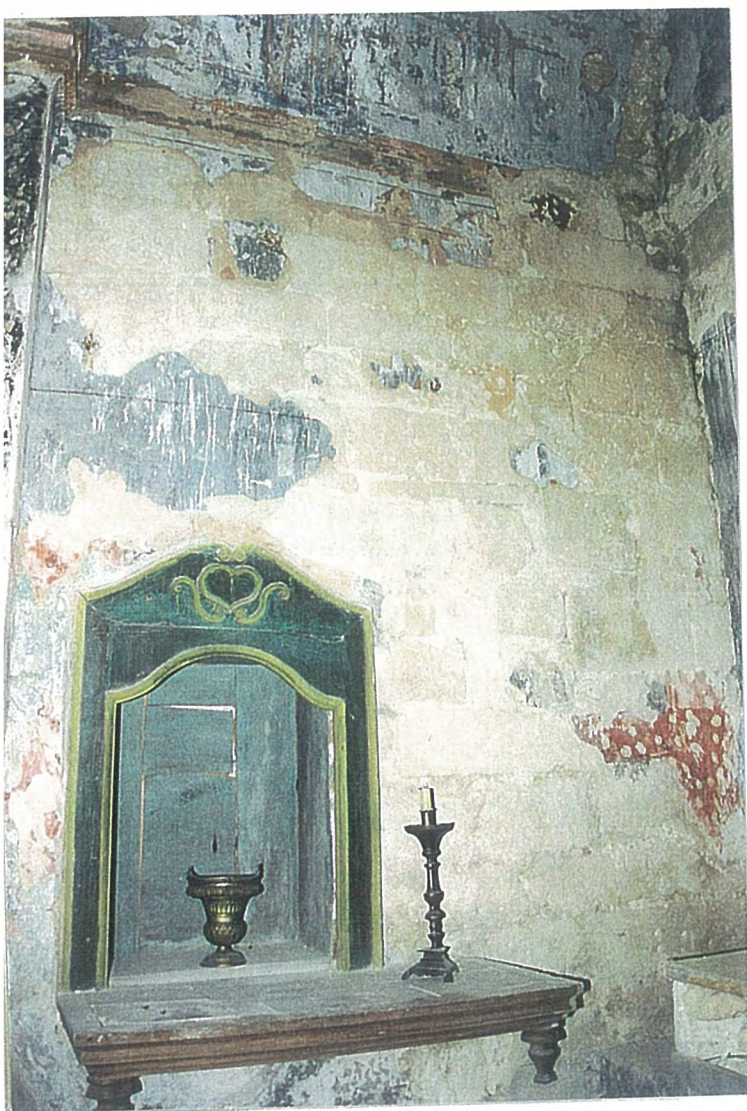
MUR EST		partie haute	partie médiane	partie basse	plinthes	pied-droit	chapiteau
O		maçonneries	maçonneries	Pierre	Pierre	Pierre	Pierre
I	a			enduit blanc épais			
I	b			enduit blanc fin			
I	c			ocre jaune et rouge et bande noires	rouge	noir	ocre jaune
II	a	enduit sable	enduit sable	enduit sable	enduit sable		
II	b	badigeon blanc	badigeon blanc				
II	c	caissons	bandes et filets ocre jaune, noirs et blancs	vert clair	vert clair		badigeon vert
III	a	bleu outremer	bleu outremer	gris		gris et filets noirs	badigeon blanc
IV	a	gris clair	bande ocre jaune et brun/rose	gris clair et filets noirs	noir	gris et filets noirs module:40cm	ocre jaune et brun/rose

photo 61 : mur Est

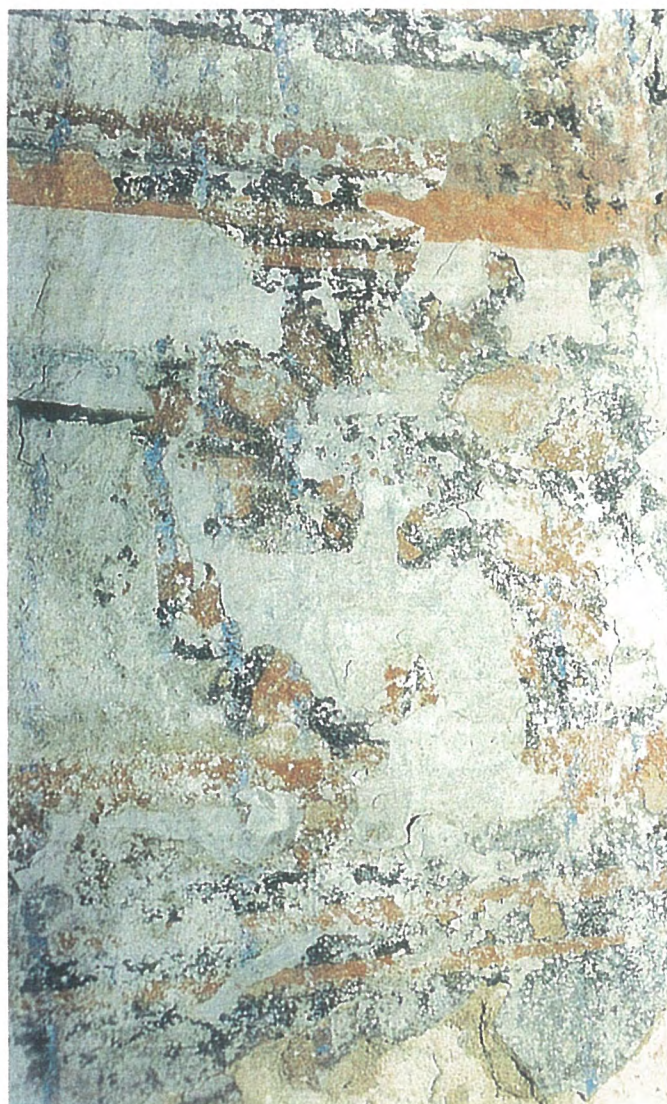
photo 62 : détail d'un motif de fleur en partie intermédiaire du mur Ouest

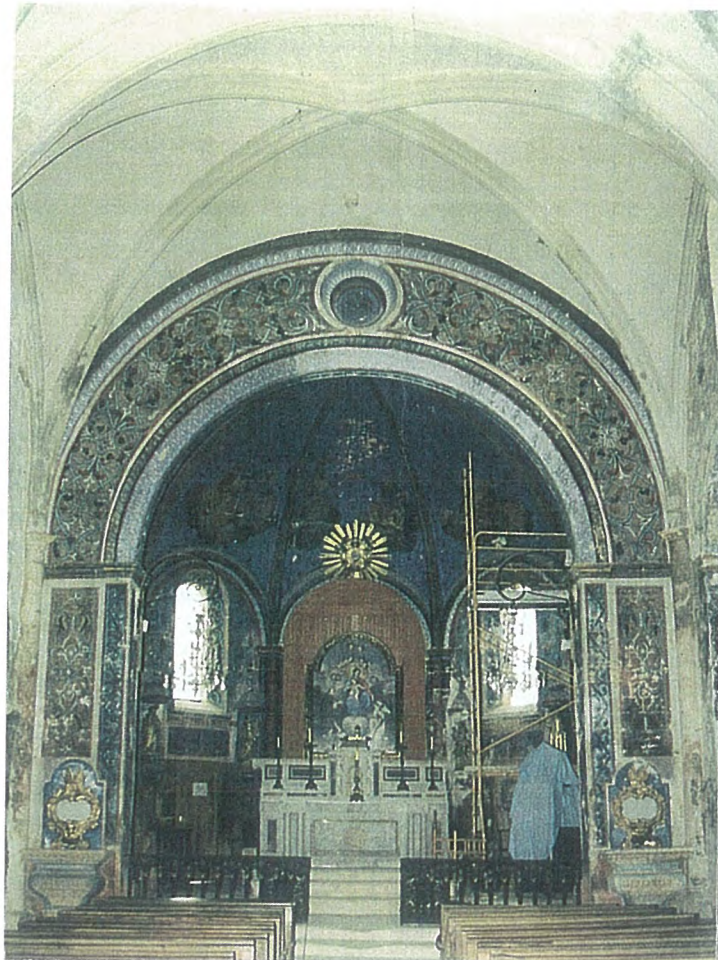
La partie supérieure de l'arc triomphal n'a pas été sondée. Une zone d'écaillage permet de voir une partie du décor sous-jacent à la clef de l'arc (face Ouest), ces éléments par leur traitement et les couleurs employées sont proches de la strate II a des décors des pieds-droits de l'arc et du chœur.

photo 63 : arc triomphal

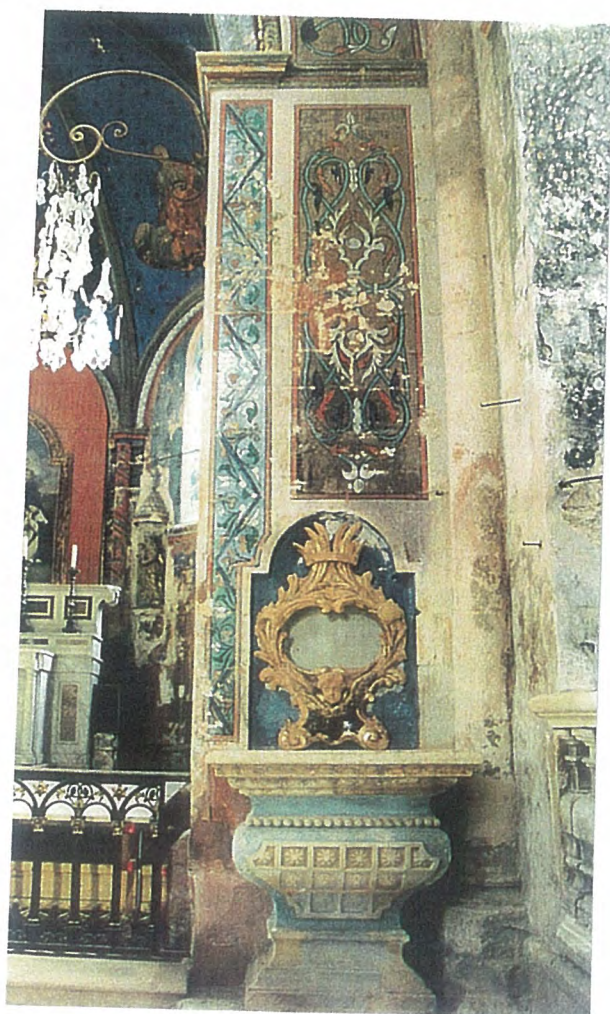
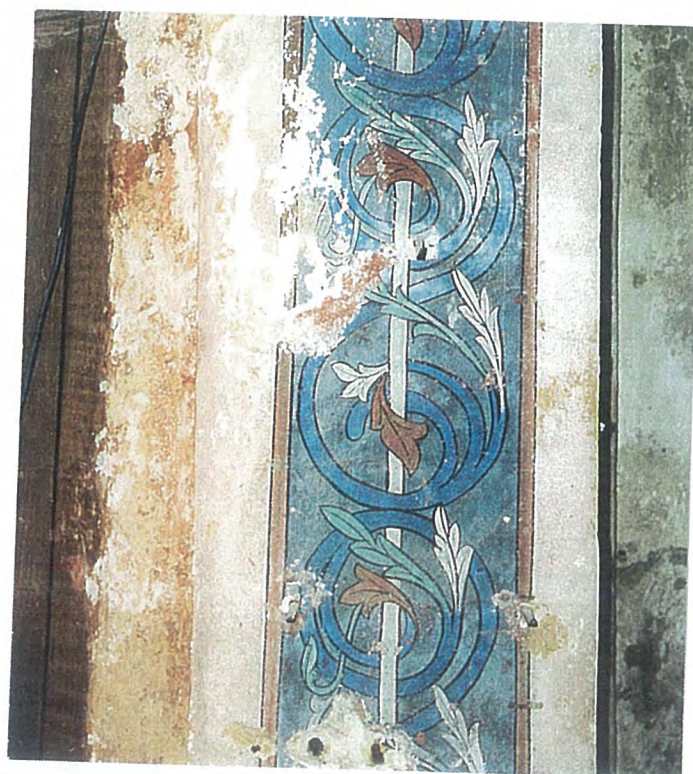
PIED-DROIT SUD		panneau Est partie basse	panneau Est partie haute	panneau Sud partie basse	panneau Sud partie haute
O		Pierre	Pierre	Pierre	Pierre
I	a	ocre jaune et rouge	ocre jaune et rouge	cadre brun et fond ocre rouge	cadre brun et fond ocre rouge
II	a	gris/bleu et cadre ocre jaune		cadre ocre jaune, bande brune et fond ocre rouge	brun terre d'ombre et ocre jaune
III	a			enduit blanc	enduit blanc fin
III	b	motifs cernés de noir sur fond brun ou bleu	motifs cernés de noir sur fond brun ou bleu	rinceaux	rinceaux

photo 65 : motifs de rinceaux du pied-droit Sud
photo 66 : pied-droit Sud

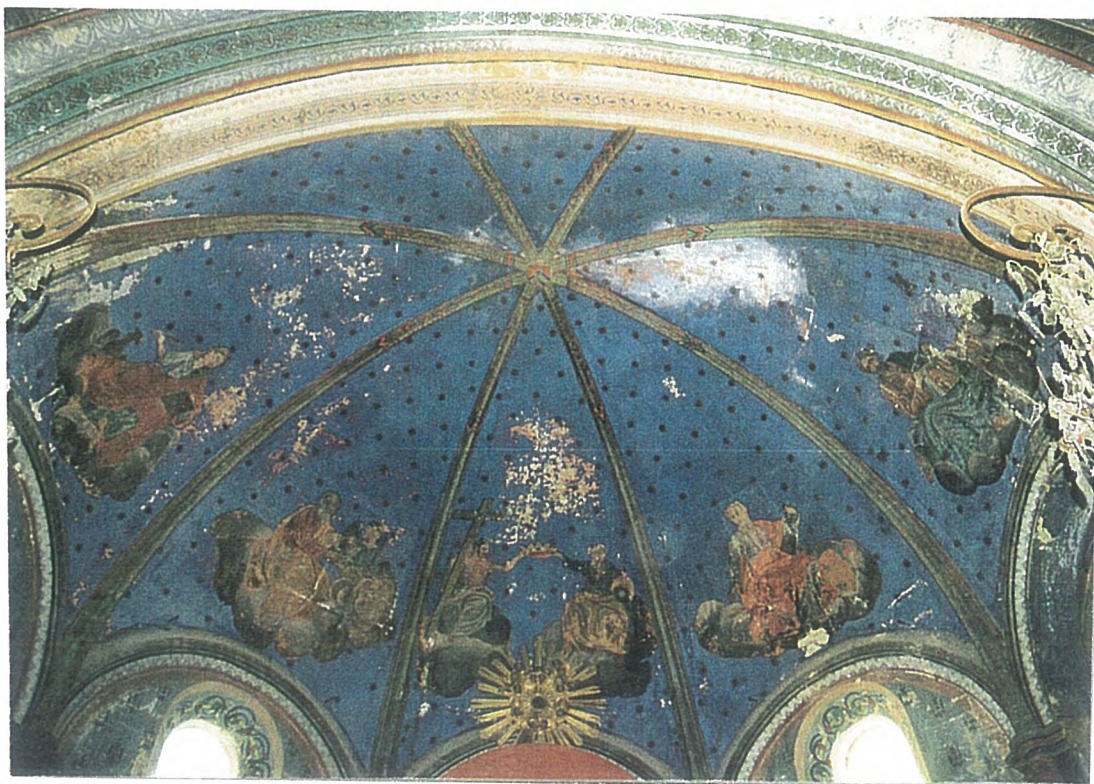
- les figures de la voûte ont été rechampies, elles étaient peintes, à l'origine, sur un fond brun, les nuages devaient de même être plus étendus.

photo 67 : voûte du chœur

voûte		
<p>les cinq principaux quartiers de voûte sont ornés d'un décor figuré :</p> <ul style="list-style-type: none"> - quartier Nord : Saint Pierre et l'aigle - quartier Nord-est : Saint Matthieu et l'ange - quartier Est : Le Christ et Dieu tenant une couronne - quartier Sud-est : Saint-Marc et le lion - quartier Sud : Saint Luc et le boeuf <p>décor I :</p> <ul style="list-style-type: none"> - a, rouge - b, terre d'ombre et personnage <p>décor II : décor bleu outremer et étoiles de cuivre</p>	<p>sur l'ensemble de la voûte, de nombreuses pertes de matière jusqu'au rouge des efflorescences et auréoles d'humidité</p> <p>personnage de Saint Luc : nombreuses boursoufflures sur toute la surface dues à des concrétions écaillage localisé entre les décors II et Ib, plus généralement entre II et Ia ou entre II et le support pierre fragilité du mortier aux joint des pierres altération chimique du pigment bleu pulvérulence de l'ocre jaune, sensibilité des terres aux solvants oxydation des étoiles en partie haute</p>	<p>refixage des couches picturales retrait chimique ou mécanique des sels</p>

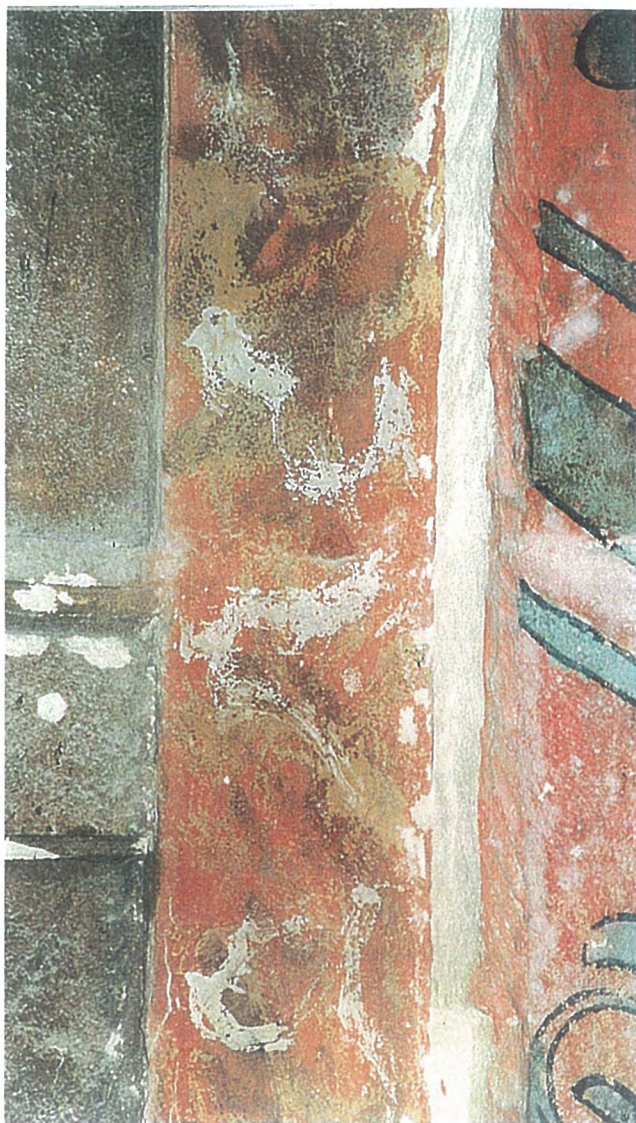
Description	Etat de conservation	Proposition de traitement
mur Nord-Ouest		
décor II : décors rouge, faux-marbre, panneaux bruns et ocre jaune décor III : décors bruns, fausses boiseries, motifs	décor superficiel localement pulvérulent boursoufflures et perte de matière efflorescences en partie basse traces de coulures	refixage des couches picturales retrait chimique ou mécanique des sels
mur Sud-Ouest		
cf mur Nord-ouest	quelques déplacements usures de la couche picturale	refixage de la couche picturale
mur Nord (partie haute)		
décor II : décor complexe avec draperies rouges et blanches sur fond noir et gris décor III : fleurs de lys blanches sur fond gris décor IV : décor bleu/vert et motifs au pochoir (bronzine)	réseau de craquelures généralisé perte de matière, décor IV contraignant déplacements au niveau des joints des pierres boursoufflures et efflorescences en partie haute voiles blancs en partie basse	refixage de la couche picturale retrait chimique ou mécanique des sels

photo 68 : mur Nord, pilastre et faux-marbre
