L'église Notre-Dame d'Alidon à Oppède-le-Vieux

Étude et approche critique des problèmes de restauration

Mémoire de fin de cycle sous la direction de M. Robert Bougrain Dubourg,
restaurateur et professeur de technologie à l'école d'Art d'Avignon

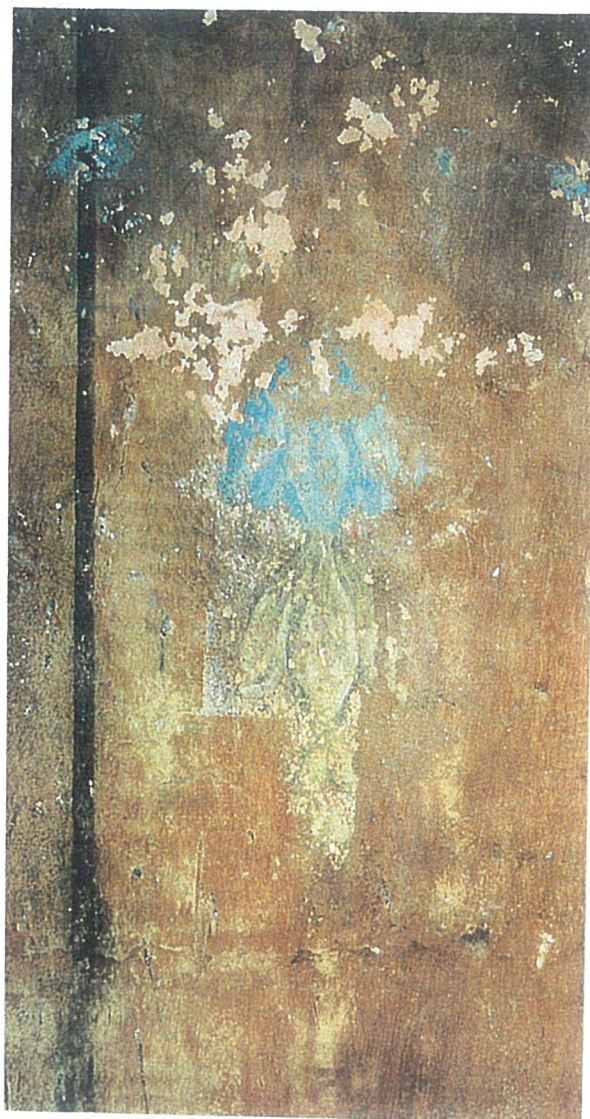
mur Nord-Est		
décor I : - partie haute : ocre jaune et motif blanc et noir - partie médiane : motif végétal rouge, brun et ocre jaune - partie basse : décor rouge décor II : - partie médiane : motif blanc sur fond noir - partie basse : décors de feuilles sur fond brun décor III : - fenêtre : motifs floraux cernés de noirs - partie médiane : motif végétal vert sur fond gris/bleu décor IV : - partie haute : décor bleu/vert et motifs au pochoir - partie basse : fausses boiseries	décor très altéré en partie haute, lacunaire à 20% réseau de craquelures du décor IV, contraignant soulèvement de la couche picturale jusqu'à l'enduit partie intermédiaire en bon état quelques pertes de matière partie basse usée, des soulèvements entre les décors II et IV	refixage de la couche picturale
mur Sud-Est		
cf mur Nord-est	décors lacunaires à 40% - en partie haute, écaillage et pertes de matière efflorescences et concrétions - en partie médiane, pertes de matière localement jusqu'à la pierre - en partie basse, écaillage et pulvéulence du décor IV	consolidation de l'enduit refixage de la couche picturale retrait chimique ou mécanique des sels

photo 69 : mur Nord-est, motif de guirlande

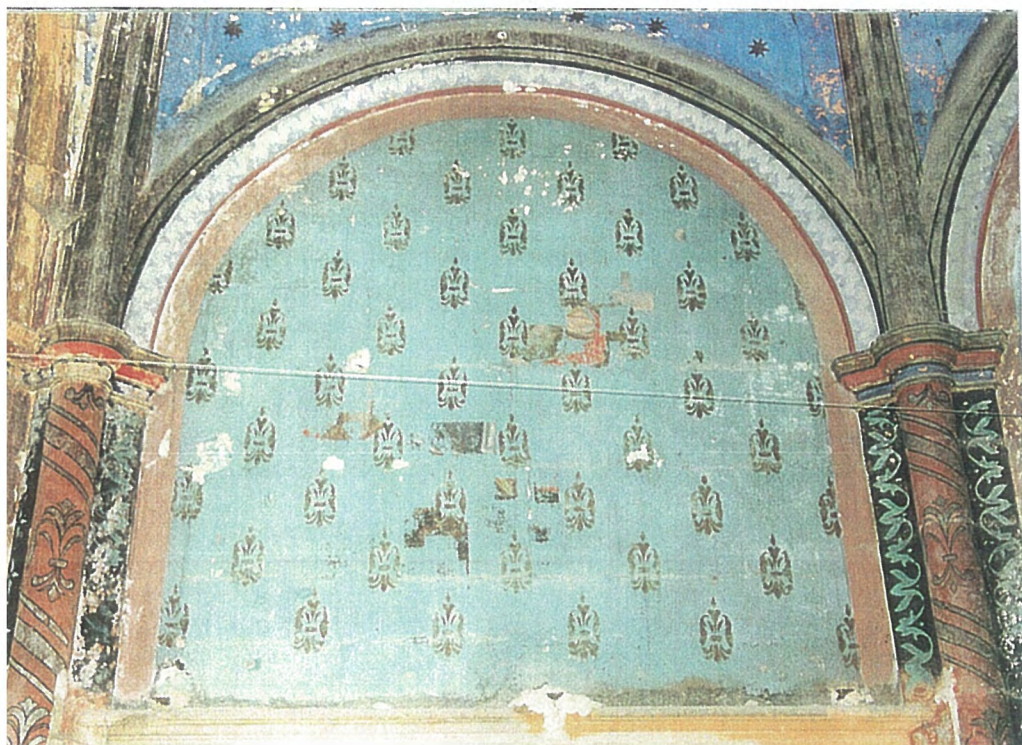
photo 70 : mur Nord

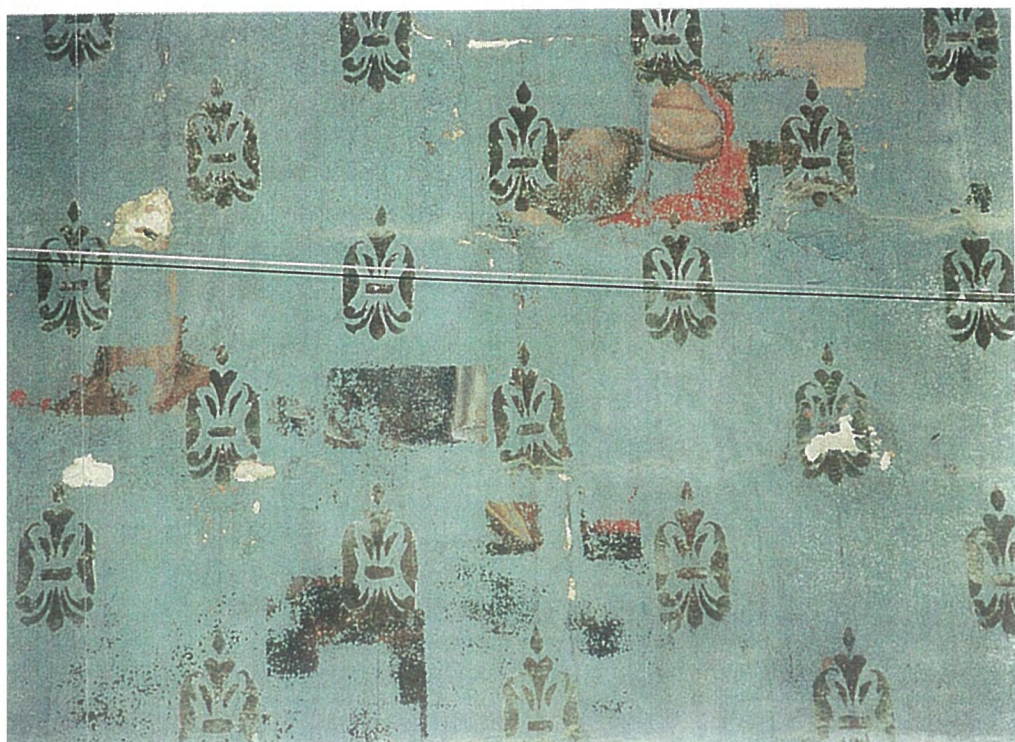
photo 71 : détail
des sondages

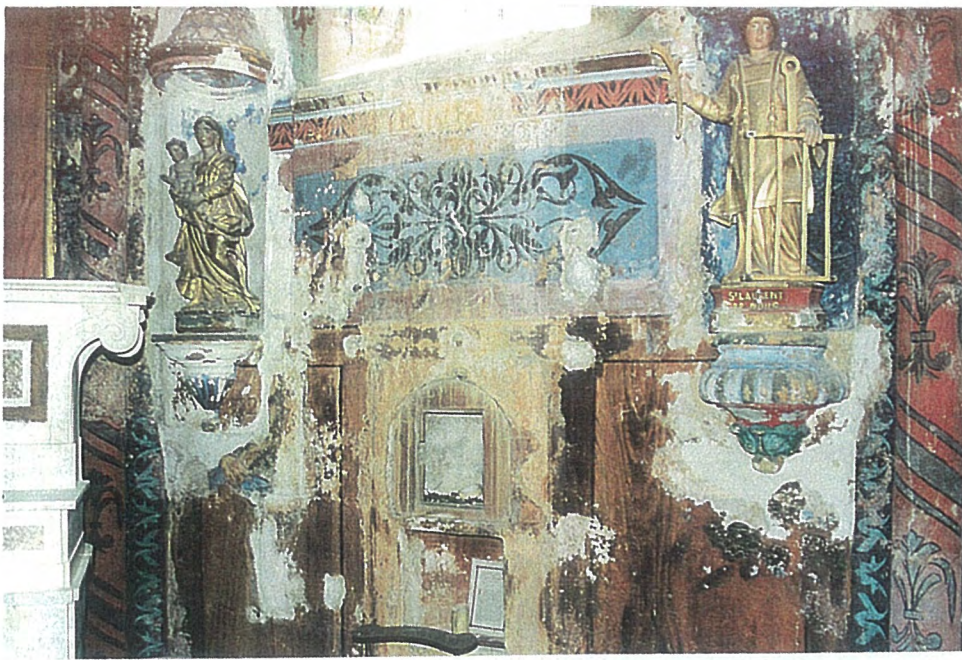
photo 72 : mur Sud-est

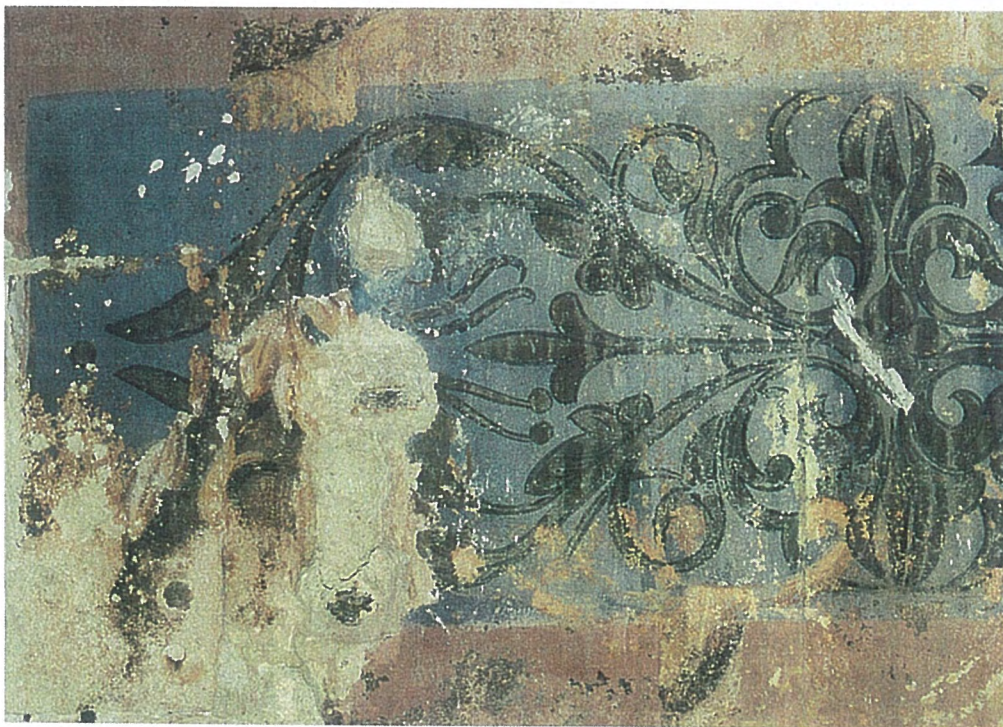
photo 73 : sondages
dans le panneau central

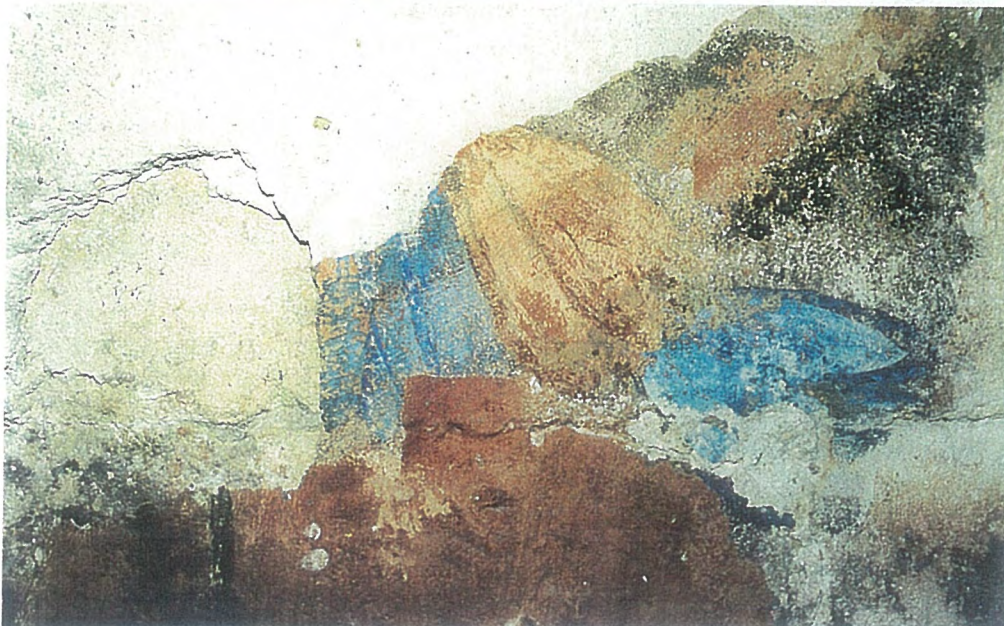
photo 74 : guirlande
sous la niche

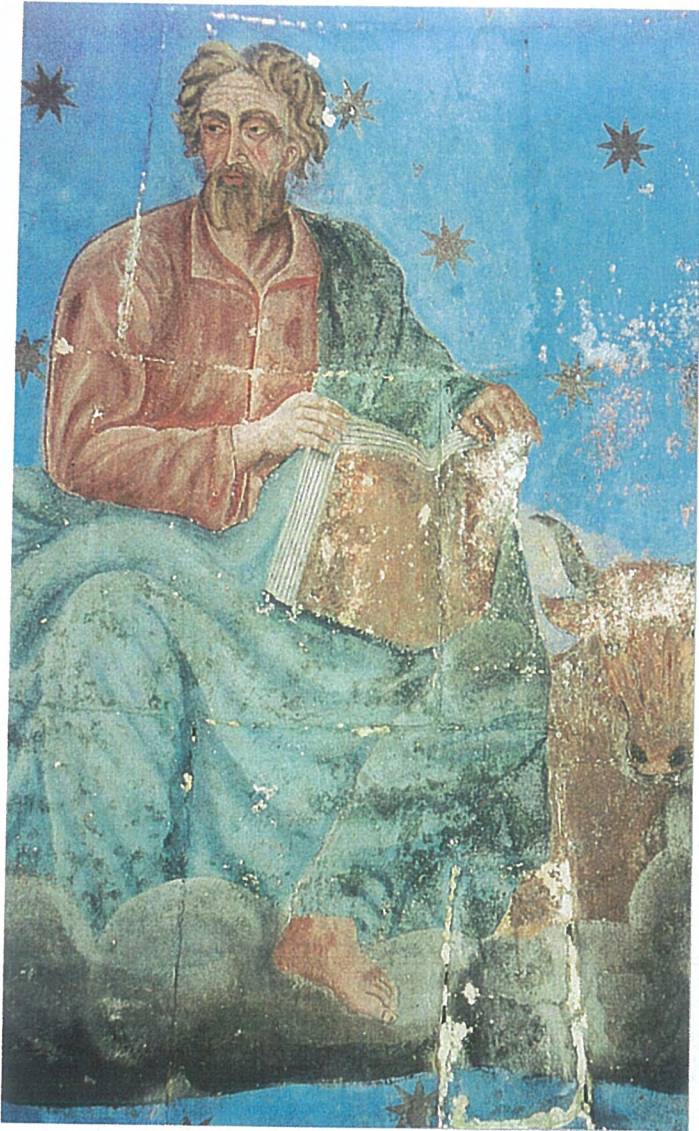
VOÛTE		quartier de voûte Sud (personnage de Saint Luc)	nervures (non sondé)
O		Pierre	Pierre
I	a	ocre rouge	
II	a	personnage sur fond gris clair puis fond brun foncé	
III	a	bleu outremer et étoiles (cuivre)	vert ; chevrons et motifs rouge et noir

photo 75 : personnage de Saint Luc

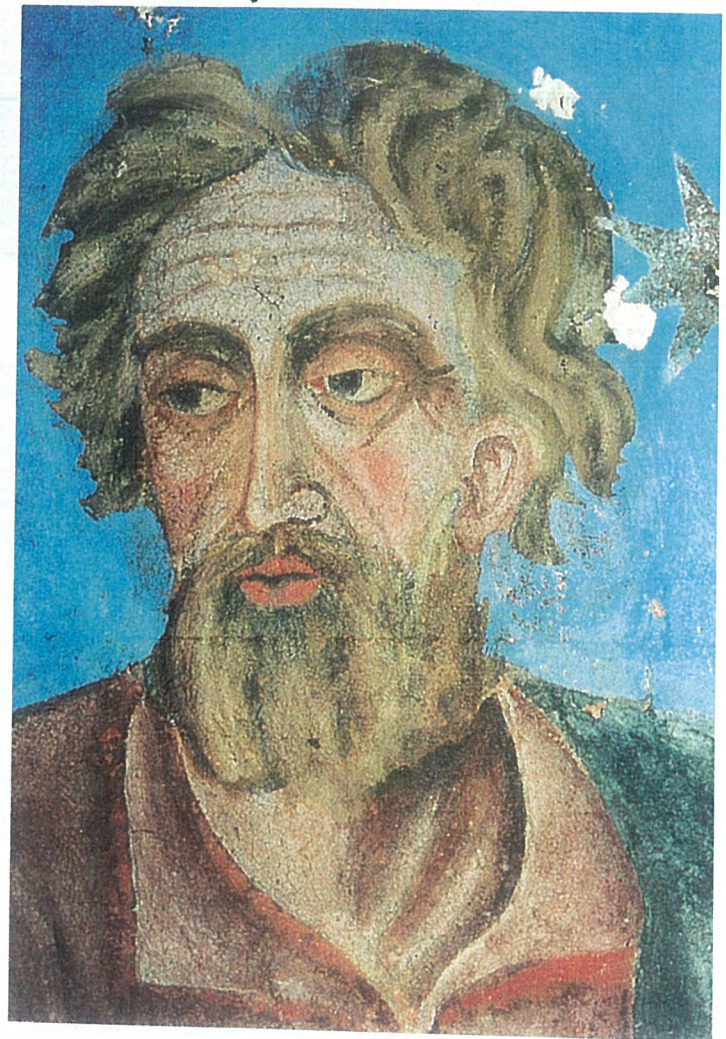
photo 80 : détail du personnage de Saint Luc

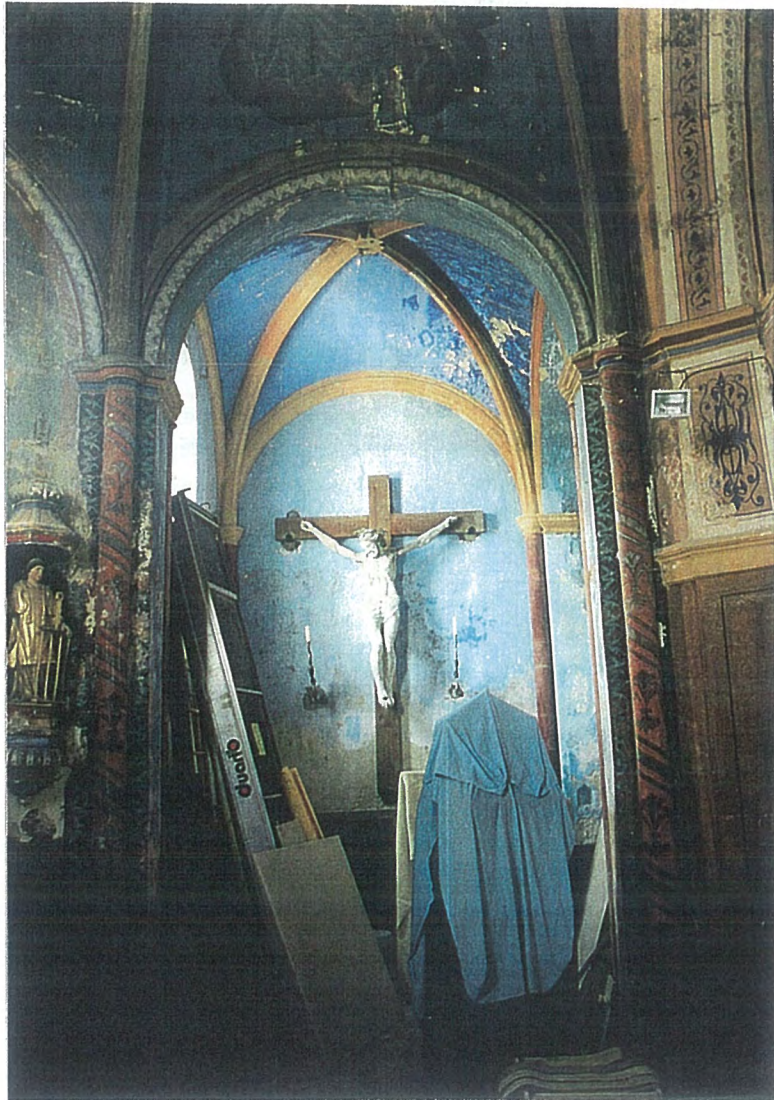
photo 81

Description	Etat de conservation	Proposition de traitement
mur Ouest		
décor I : -mur : bleu outremer -intrados : décor vert -pied-droit : décor rouge	décor du mur lacunaire à 20% coulures, taches d'humidité, décoloration nombreux déplacements de l'enduit sur le mortier	consolidation des enduits refixage de la couche picturale retrait chimique ou mécanique des sels
décor II : - mur et intrados : décor bleu clair - pied-droit : décor bleu clair	fissures en parties hautes concrétions et efflorescences importantes sur les colonnes	
mur Sud		
décor II : - mur : bleu outremer	décor III lacunaire à 30% très altéré en partie basse	consolidation des enduits refixage de la couche picturale
décor III : - mur : décor bleu clair		
mur Est		
cf mur Ouest	décor lacunaire à 60% déplacements des enduits sur le mortier taches d'humidité fissures	consolidation des enduits refixage de la couche picturale
voûte et intrados

décor I : -voûte : bleu outremer -intrados : décor vert	déplacements et pertes de matière suivant l'appareillage de la voûte larges taches d'humidité efflorescences	refixage de la couche picturale retrait chimique ou mécanique des sels
décor II : -intrados : bleu clair

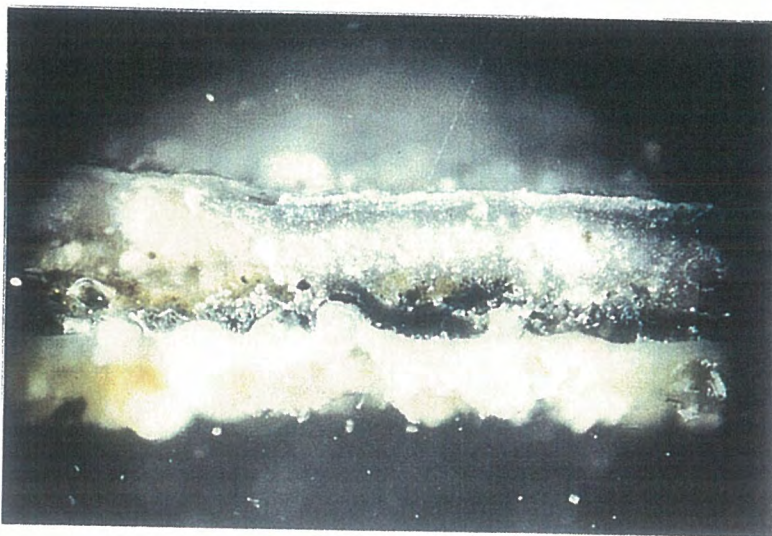
- Prélèvement 1 (grossissement x 40)

Mur Nord de la chapelle de la 1ère travée Sud dans la zone des filets bruns et noirs à 1,80m.

- décor noir (2/100ème de mm)
- enduit blanc fin (21 à 27/100 de mm)
- couche brune sur noire (3 à 12/100ème de mm)
- enduit sable

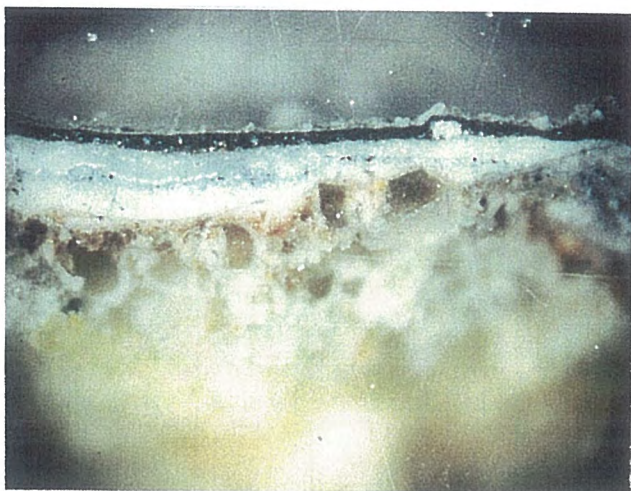
- Prélèvement 2 (grossissement x 40)

Plinthe du mur Nord de la chapelle de la 2ème travée Nord.

- décor noir (2/100ème de mm)
- badigeon blanc (4 à 6/100ème de mm)
- décor gris bleu (1 à 2/100ème de mm)
- badigeon blanc (0,5 à 6/100ème de mm)
- décor rouge (2 à 4/100 de mm)
- enduit sable

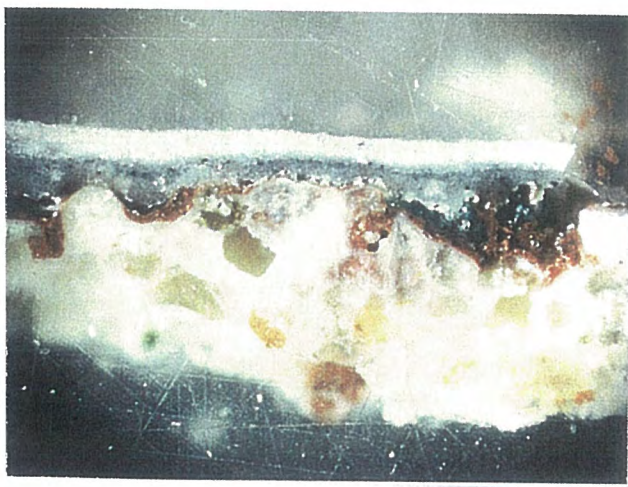
- Prélèvement 3 (grossissement x 40)

Partie basse du mur Est de la chapelle de la 3ème travée Nord.

- décor rose (3/100ème de mm)
- badigeon blanc (3/100ème de mm)
- décor gris (5 à 9/100ème de mm)
- décor vert sur rouge (4 à 20/100 de mm)
- enduit sable

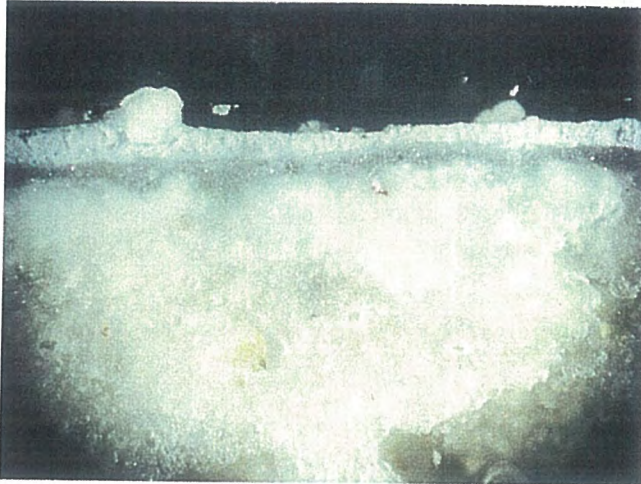
- Prélèvement 4 (grossissement x 40)

Mur Ouest de la chapelle de la 1ère travée Sud.

Seules les trois dernières couches étaient visibles au grossissement le plus faible, en raison de l'épaisseur de l'enduit intermédiaire.

- décor bleu clair (4 à 7/100ème de mm)
- décor gris (4 à 6/100ème de mm)
- enduit blanc fin

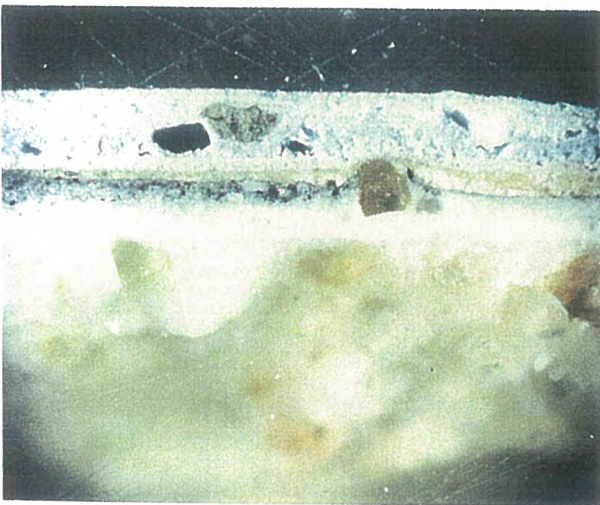
- Prélèvement 5 (grossissement x 40)

Partie basse du mur Sud de la chapelle de la 2ème travée Sud.

- décor bleu clair (16/100ème de mm)
- décor rose (3/100ème de mm)
- décor ocre jaune (1 à 4/100ème de mm)
- couche grise (0,5 à 6/100ème de mm)
- enduit sable

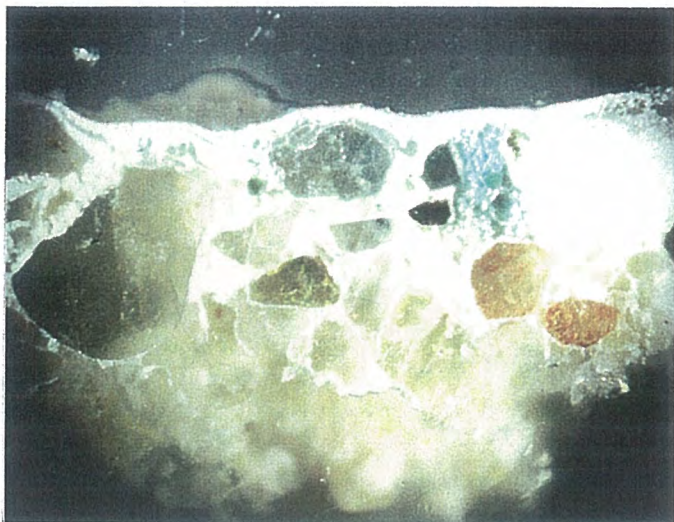
- Prélèvement 6 (grossissement x 40)
Intrados de l'arc de la chapelle de la 3ème travée Sud.

- décor blanc (1/100ème de mm)
- décor gris (0,5/100ème de mm)
- décor blanc (1/100ème de mm)
- enduit sable

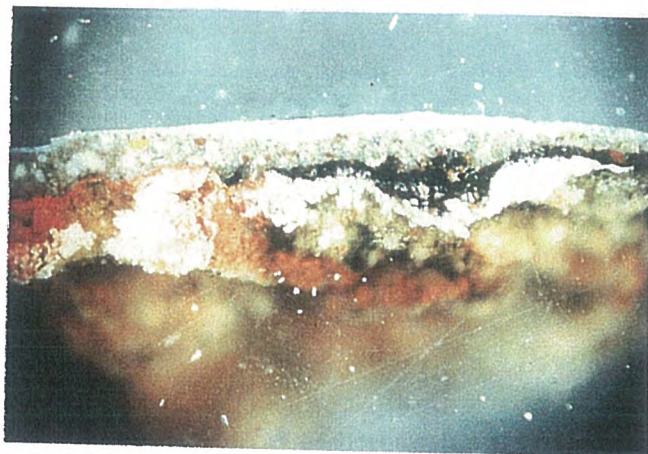
- Prélèvement 7 (grossissement x 40)
Partie haute du mur Nord du choeur.

- décor bleu-vert (0,5 à 4/100ème de mm)
- décor gris (2 à 6/100ème de mm)
- décor brun/noir (0,5 à 10/100ème de mm)
- décor rouge

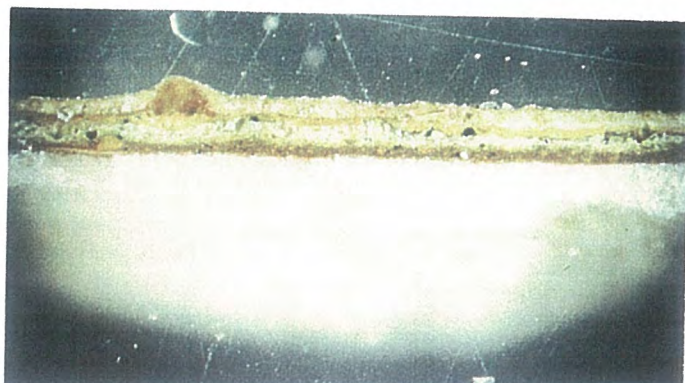
- Prélèvement 8 (grossissement x 40)
Partie basse du mur Nord-est du choeur sous l'inscription 1672.

- décor brun clair (3/100ème de mm)
- décor blanc (1/100ème de mm)
- décor ocre jaune (1 à 2/100ème de mm)
- décor blanc/vert (1 à 5/100ème de mm)
- décor brun (2 à 4/100ème de mm)
- enduit blanc fin

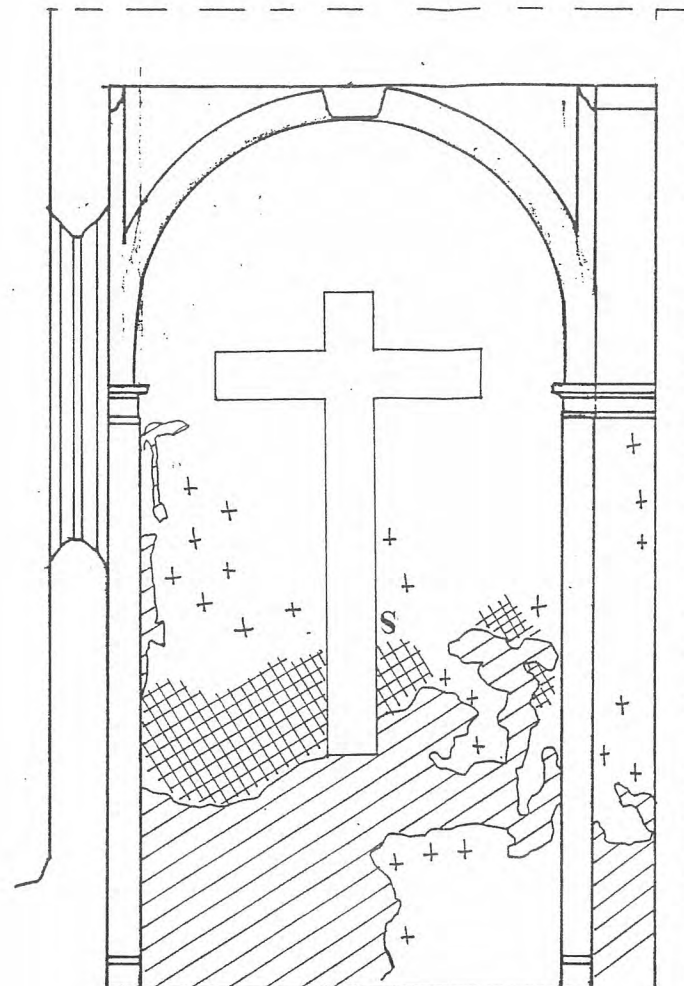
L'absence de cette strate de décor sur le mur Ouest laisse penser qu'il a été détruit. Dans un souci de cohérence, il faudrait dégager ce mur et, faute d'indications, laisser l'enduit nu. Les deux badigeons -gris et bleu- ont été altérés par les infiltrations qui ont lessivé les couleurs et une opération de conservation paraît excessive en regard de leur faible qualité esthétique.
